MODELO DO VEÍCULO: I/PORSCHE MACAN

**VISTORIA**  
**CERTICAR**

**Super Visão**  
Vistorias Automotivas

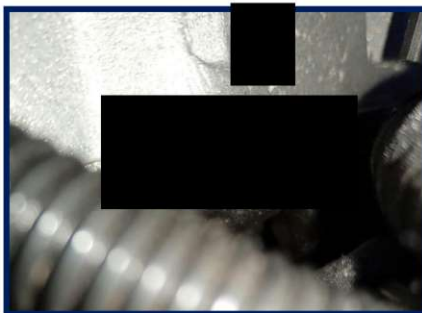
Motor

DENTRO DOS PADRÕES HABITUAIS DO FABRICANTE \_\_\_\_\_

É A MESMA QUE CONSTA NA BIN OU CRLV \_\_\_\_\_

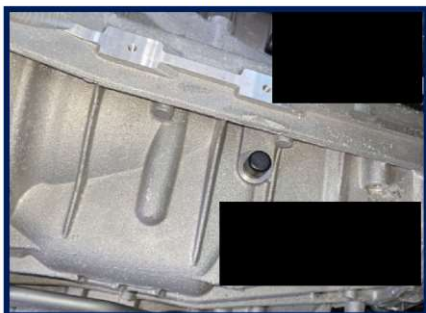
Câmbio

NUMERAÇÃO É A MESMA DA BIN / COINCIDE PARCIALMENTE \_\_\_\_\_

DENTRO DOS PADRÕES HABITUAIS DO FABRICANTE \_\_\_\_\_

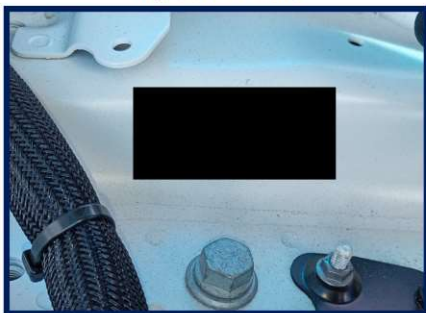
Etiqueta ETA Motor

| ETA MOTOR : | ETA DENTRO DOS PADRÕES / NUMERAÇÃO COINCIDE COM O CHASSI |

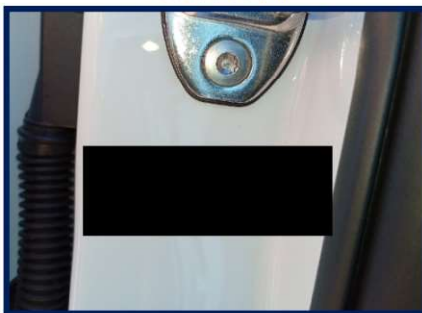
Foto eta coluna

| ETA BATENTE DA PORTA : | ETA DENTRO DOS PADRÕES / NUMERAÇÃO COINCIDE COM O CHASSI |

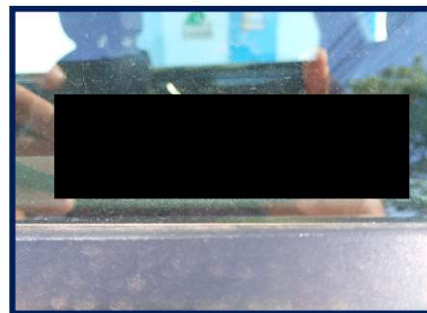
Gravação do vidro

| PARABRISA : | GRAVAÇÃO ORIGINAL / COINCIDE COM O CHASSI |

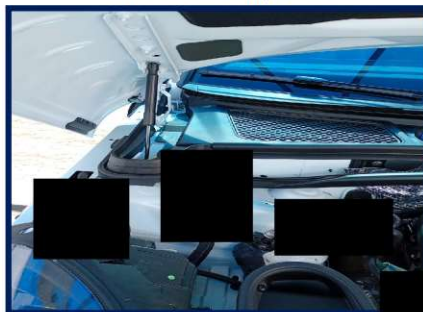
Torre amort diant/direita

| TORRE DO AMORTECEDOR DIANTEI. DIR. : | SEM AVARIAS APARENTES |

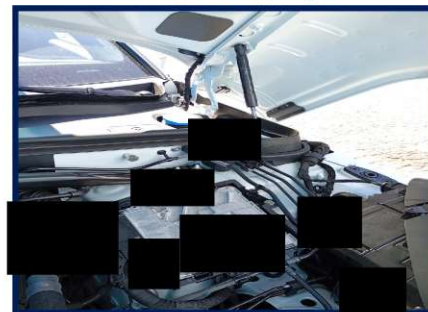
Torre amort diant/esquer

| TORRE DO AMORTECEDOR DIANTEI. ESQ. : | SEM AVARIAS APARENTES |

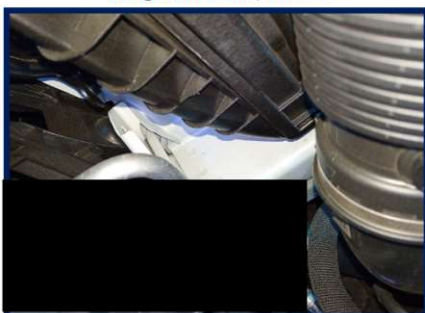
Longarina dianti/direita

| LONGARINA DIANTEI. DIR. : | SEM AVARIAS APARENTES |

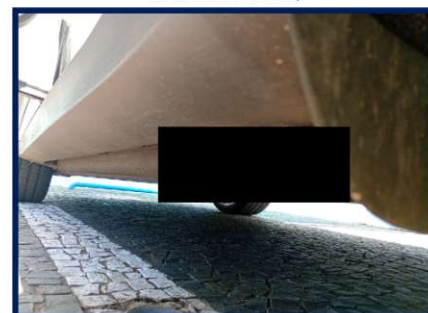
Caixa De Ar Esq

| CAIXA DE AR ESQUERDA. : | SEM AVARIAS APARENTES |

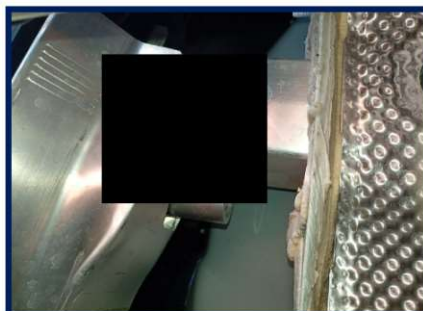
Longarina traseira/esquerda

| LONGARINA TRASEI. ESQ. : | SEM AVARIAS APARENTES |

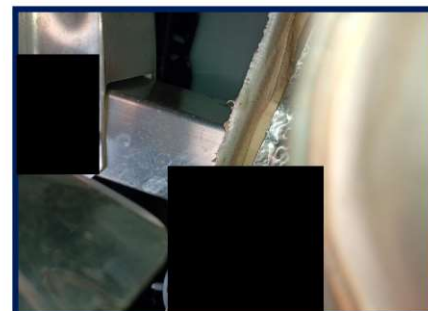
Longarina traseira/direita

| LONGARINA TRASEI. DIR. : | SEM AVARIAS APARENTES |

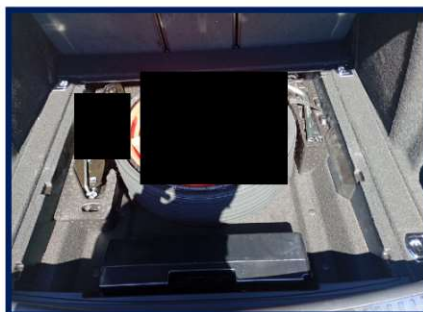
Assoalho Int. Portamalas

| ASSOALHO DO PORTAMALAS / CAÇAMBA . : | SEM AVARIAS APARENTES (ÁREA VISÍVEL) |

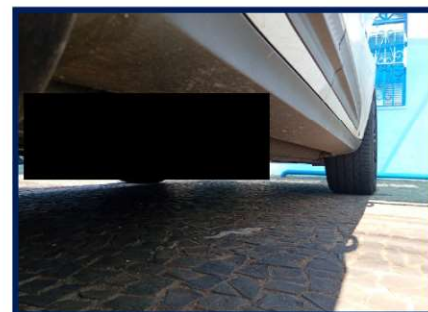
CAIXA DE AR DIR.

| CAIXA DE AR DIREITA. : | SEM AVARIAS APARENTES |

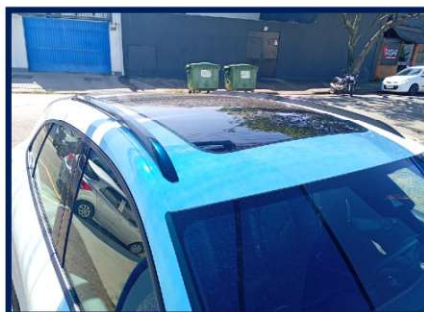
| FOLHA DO TETO . : | SEM AVARIAS APARENTES (ÁREA VISÍVEL) |
