MODELO DO VEÍCULO: PORSCHE 911 CARRERA S

**VISTORIA**  
**CERTICAR**

**Super Visão**  
Vistorias Automotivas

APRESENTAÇÃO

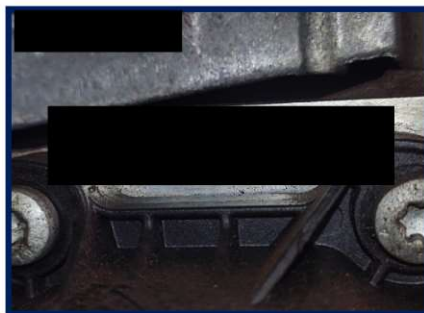
Motor

| DENTRO DOS PADRÕES HABITUAIS DO FABRICANTE | |
| É A MESMA QUE CONSTA NA BIN OU CRLV | |

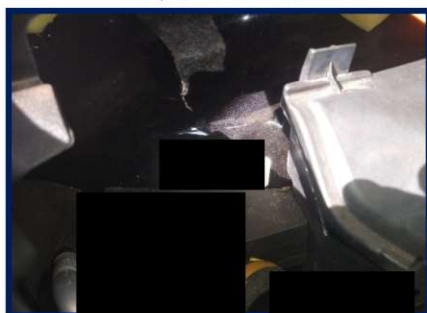
Etiqueta ETA Motor

| ETA MOTOR : | ETA DENTRO DOS PADRÕES / NUMERAÇÃO COINCIDE COM O CHASSI |

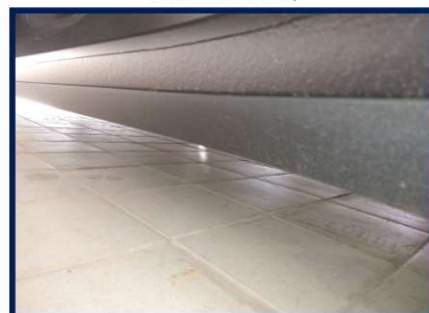
Caixa De Ar Esq

| CAIXA DE AR ESQUERDA. : | SEM AVARIAS APARENTES |

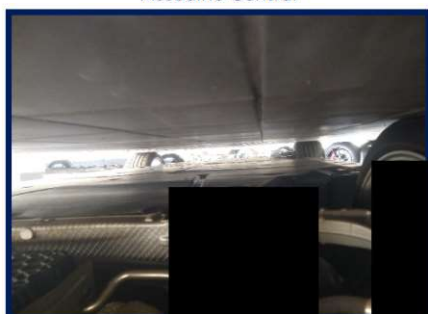
Assoalho Central

| ASSOALHO DO MONOBLOCO (HABITÁCULO, ÁREA VISÍVEL) . : | SEM AVARIAS APARENTES (ÁREA VISÍVEL) |

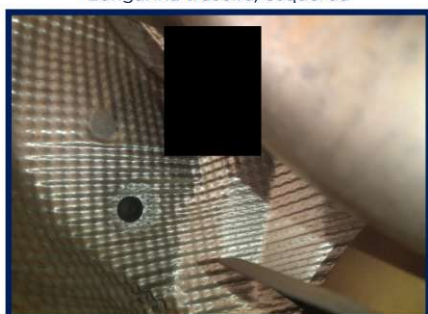
Longarina traseira/esquerda

| LONGARINA TRASEI. ESQ. : | SEM AVARIAS APARENTES |

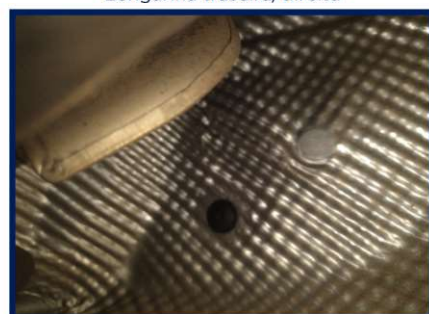
Longarina traseira/direita

| LONGARINA TRASEI. DIR. : | SEM AVARIAS APARENTES |

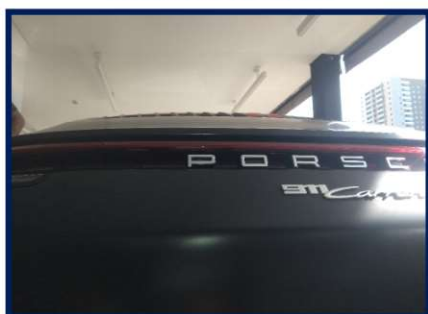
Assoalho Int. Portamalas

| ASSOALHO DO PORTAMALAS / CAÇAMBA . : | SEM AVARIAS APARENTES (ÁREA VISÍVEL) |

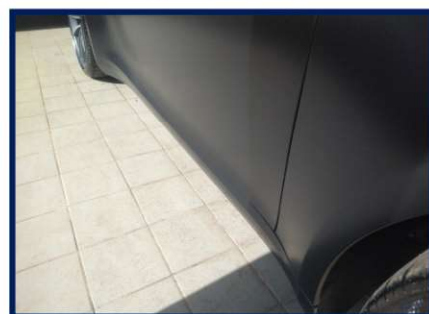
CAIXA DE AR DIR.

| CAIXA DE AR DIREITA. : | SEM AVARIAS APARENTES |

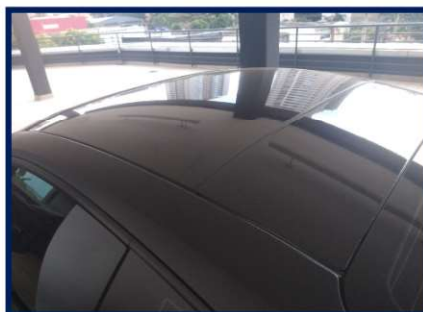
| FOLHA DO TETO . : | SEM AVARIAS APARENTES (ÁREA VISÍVEL) |
