MODELO DO VEÍCULO: PORSCHE CAYENNE PHEV

**VISTORIA**  
**CERTICAR**

SITUAÇÃO GERAL

APROVADO

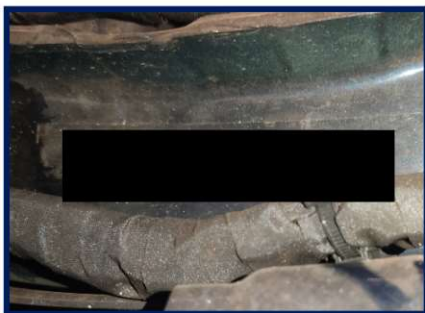
Chassi

| NUMERAÇÃO IDENTIFICADORA : | DENTRO DOS PADRÕES HABITUAIS DO FABRICANTE |
| CHAPA SUPORTE : | REGIÃO ÍNTEGRA |

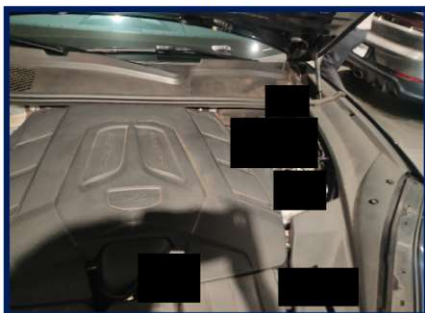
Câmbio

| NUMERAÇÃO OBSTRUÍDA (ITEM EXCLUÍDO DO PARECER) | |
| NÃO POSSUI CADASTRO NA BIN | |

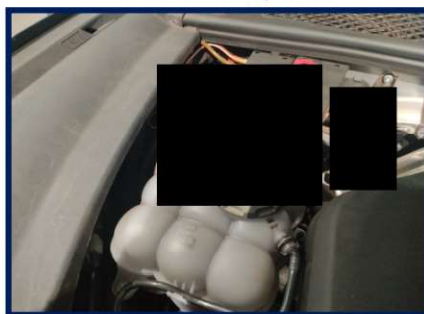
Torre amort diant/direita

| TORRE DO AMORTECEDOR DIANTEI. DIR. : | SEM AVARIAS APARENTES |

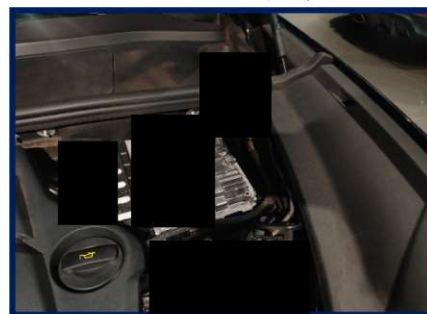
Torre amort diant/esquer

| TORRE DO AMORTECEDOR DIANTEI. ESQ. : | SEM AVARIAS APARENTES |

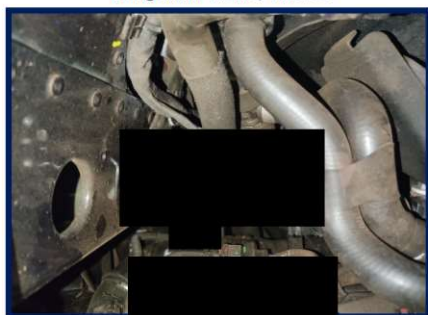
Longarina dianti/direita

| LONGARINA DIANTEI. DIR. : | SEM AVARIAS APARENTES |

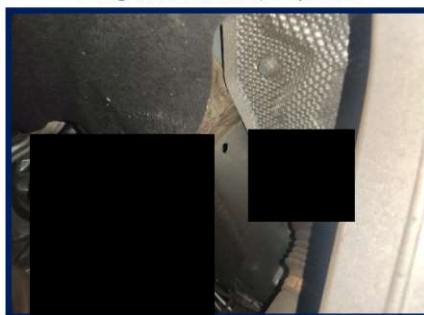
Longarina dianteira/esquerda

| LONGARINA DIANTEI. ESQ. : | SEM AVARIAS APARENTES |

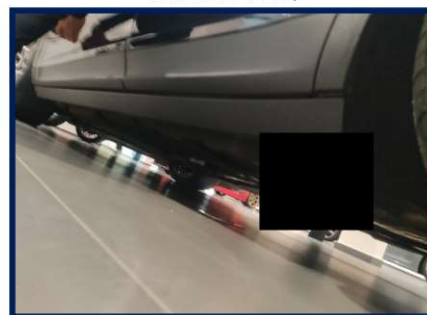
Caixa De Ar Esq

| CAIXA DE AR ESQUERDA . : | SEM AVARIAS APARENTES |

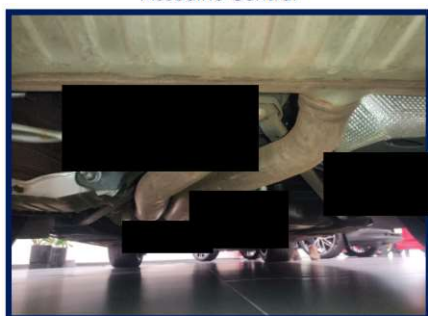
Assoalho Central

| ASSOALHO DO MONOBLOCO (HABITÁCULO, ÁREA VISÍVEL) . : | SEM AVARIAS APARENTES (ÁREA VISÍVEL) |

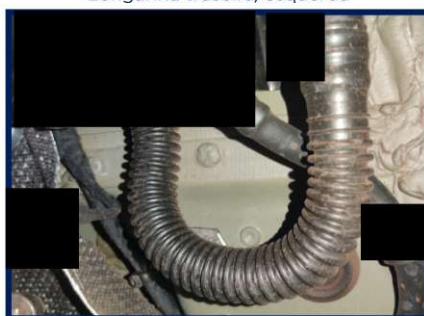
Longarina traseira/esquerda

| LONGARINA TRASEI. ESQ. : | SEM AVARIAS APARENTES |

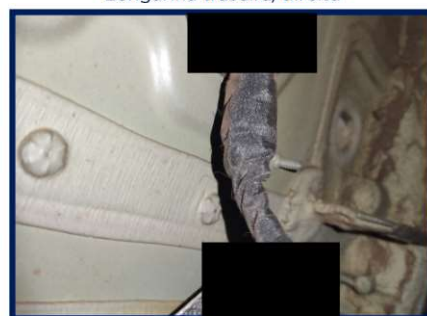
Longarina traseira/direita

| LONGARINA TRASEI. DIR. : | SEM AVARIAS APARENTES |

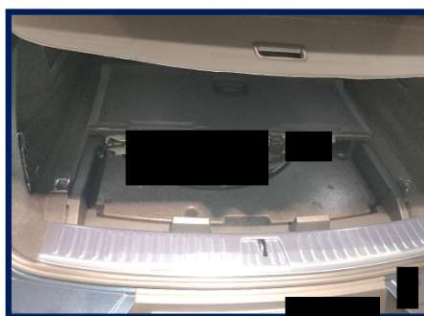
Assoalho Int. Portamalas

| ASSOALHO DO PORTAMALAS / CAÇAMBA . : | SEM AVARIAS APARENTES (ÁREA VISÍVEL) |

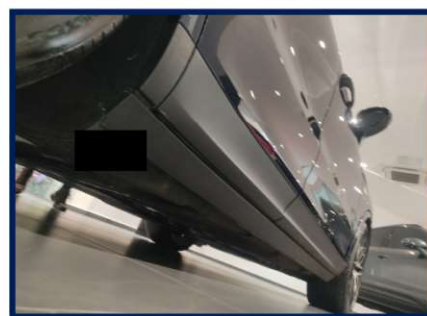
CAIXA DE AR DIR.

| CAIXA DE AR DIREITA . : | SEM AVARIAS APARENTES |

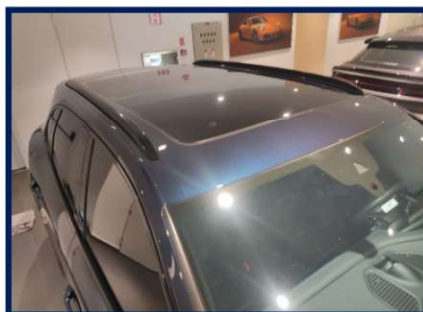
| FOLHA DO TETO . : | SEM AVARIAS APARENTES (ÁREA VISÍVEL) |
