MODELO DO VEÍCULO: PORSCHE MACAN

**VISTORIA**  
**CERTICAR**

**Super Visão**  
Vistorias Automotivas

MARCA: PORSCHE  
MODELO: PORSCHE MACAN  
COR: CINZA  
ANO FABRICAÇÃO: 2025  
ANO MODELO: 2026  
PLACA: [REDACTED]  
RENAVAM: [REDACTED]  
KM: 12329  
COMBUSTÍVEL: GASOLINA

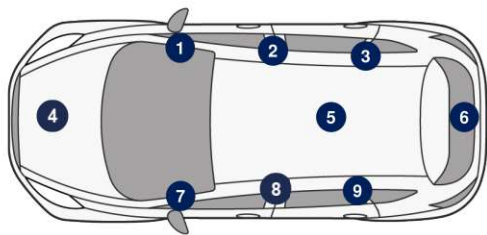
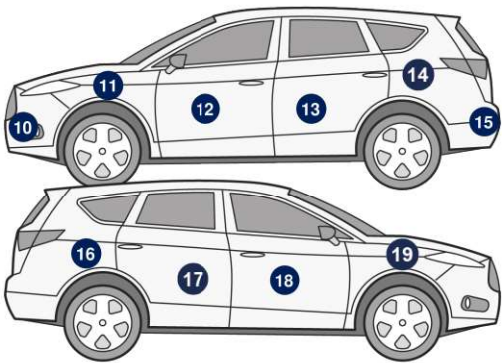
PINTURA

VEÍCULO FULL PPF IMPOSSIBILITANDO A AVALIAÇÃO DE PINTURA.

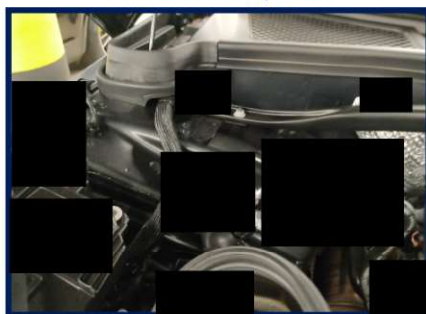
Torre amort diant/direita

SEM AVARIAS APARENTES

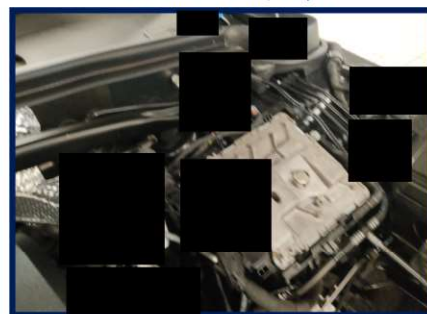
Torre amort diant/esquer

SEM AVARIAS APARENTES

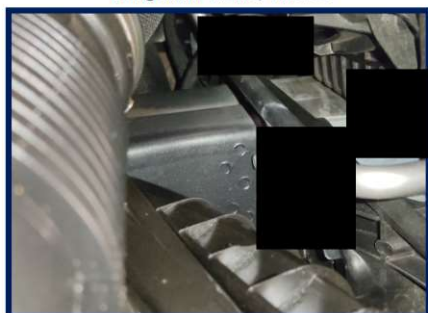
Longarina dianti/direita

SEM AVARIAS APARENTES

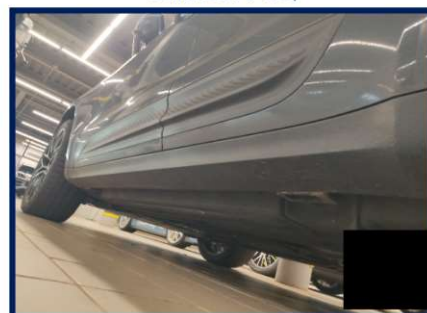
Caixa De Ar Esq

SEM AVARIAS APARENTES

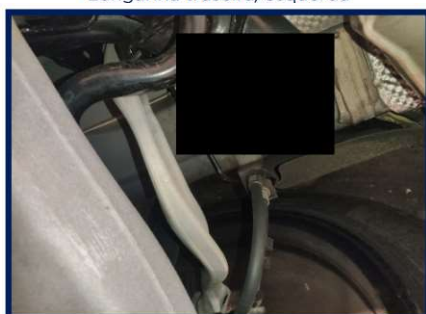
Longarina traseira/esquerda

SEM AVARIAS APARENTES

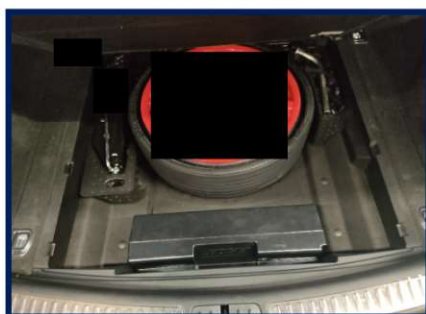
Assoalho Int. Portamalas

SEM AVARIAS APARENTES (ÁREA VISÍVEL)

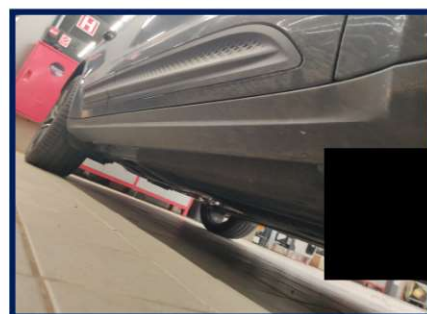
CAIXA DE AR DIR.

SEM AVARIAS APARENTES

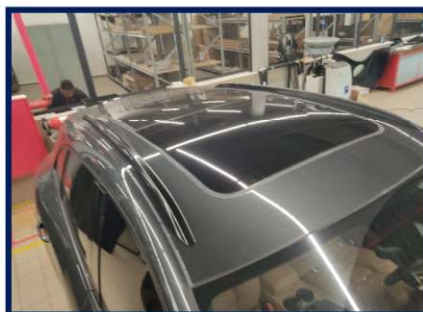
FOLHA DO TETO

SEM AVARIAS APARENTES (ÁREA VISÍVEL)
