MODELO DO VEÍCULO: PORSCHE CAYENNE GT CP

**VISTORIA**  
**CERTICAR**

**Super Visão**  
Vistorias Automotivas

| DATA DE VISTORIA: | 14/09/2026 12:09 |

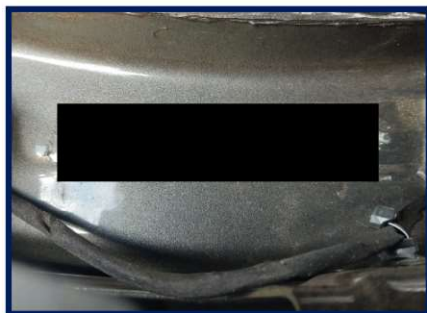
Chassi

| NUMERAÇÃO IDENTIFICADORA : | DENTRO DOS PADRÕES HABITUAIS DO FABRICANTE |
| CHAPA SUPORTE : | REGIÃO ÍNTEGRA |

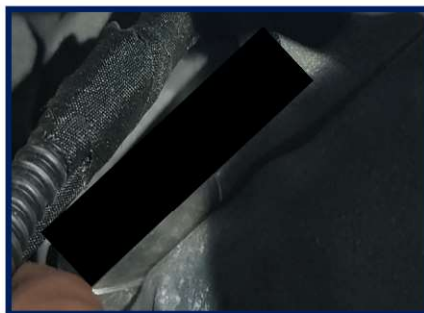
Motor

| DENTRO DOS PADRÕES HABITUAIS DO FABRICANTE | |
| É A MESMA QUE CONSTA NA BIN OU CRLV | |

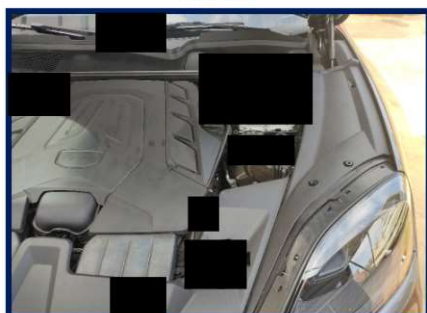
Câmbio

| NUMERAÇÃO OBSTRUÍDA (ITEM EXCLUÍDO DO PARECER) | |

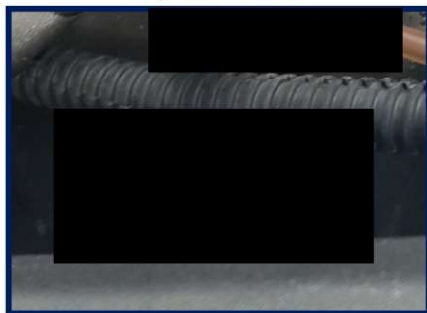
Etiqueta ETA Motor

| ETA MOTOR : | ETA DENTRO DOS PADRÕES / NUMERAÇÃO COINCIDE COM O CHASSI |

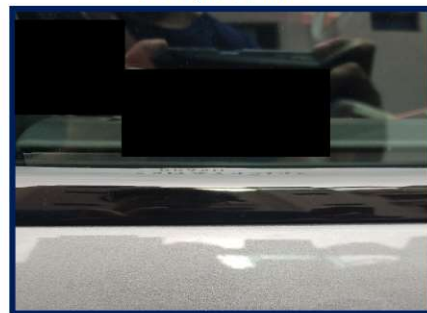
Gravação do vidro

GRAVAÇÃO ORIGINAL / COINCIDE COM O CHASSI

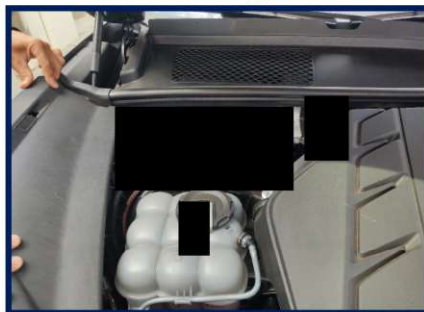
Torre amort diant/direita

SEM AVARIAS APARENTES

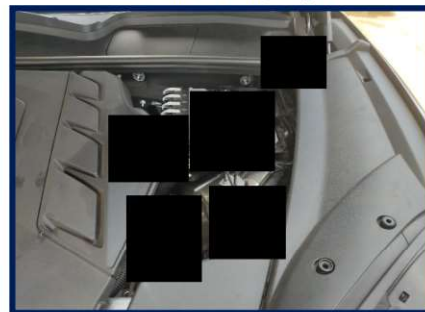
Torre amort diant/esquer

SEM AVARIAS APARENTES

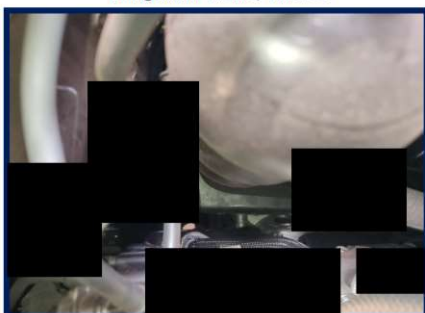
Longarina dianti/direita

SEM AVARIAS APARENTES

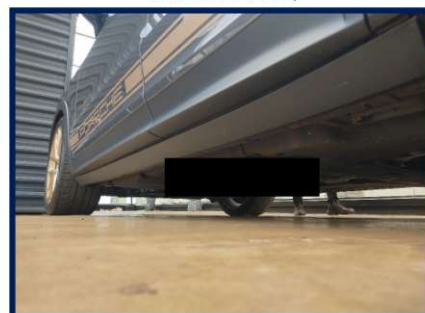
Caixa De Ar Esq

SEM AVARIAS APARENTES

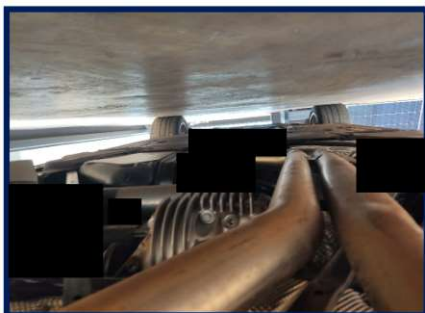
Assoalho Central

SEM AVARIAS APARENTES (ÁREA VISÍVEL)

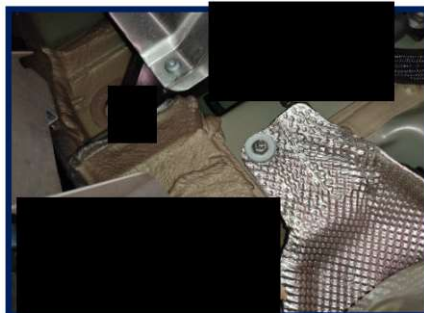
Longarina traseira/esquerda

SEM AVARIAS APARENTES

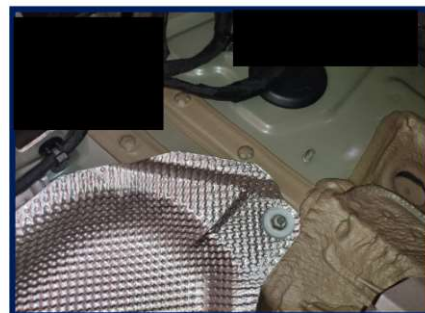
Longarina traseira/direita

SEM AVARIAS APARENTES

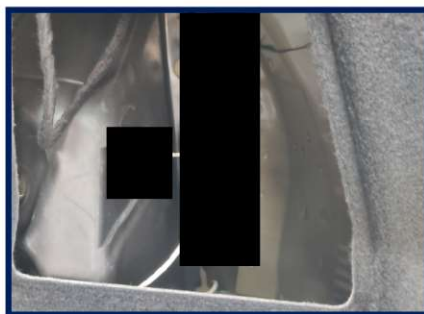
Assoalho Int. Portamalas

SEM AVARIAS APARENTES (ÁREA VISÍVEL)

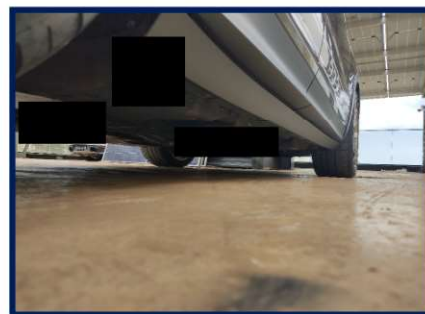
CAIXA DE AR DIR.

SEM AVARIAS APARENTES

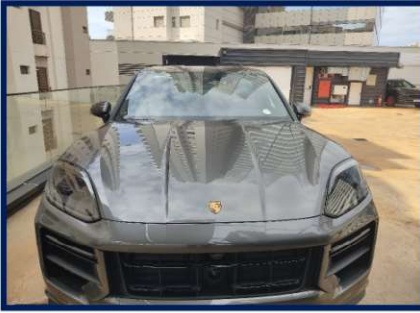
GRADE/CAPÔ DIANT

| 4 - CAPÔ DIANTEIRO: | PINTURA EM BOAS CONDIÇÕES |

CAPÔ, FOLHAS DO PARALAMA E RETROVISOR COM PFF IMPOSSIBILITANDO A AVALIAÇÃO DE PINTURA.

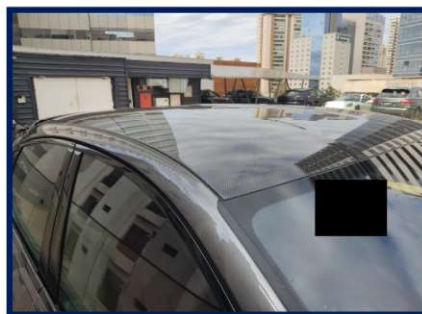
FOLHA DO TETO

SEM AVARIAS APARENTES (ÁREA VISÍVEL)
