MODELO DO VEÍCULO: PORSCHE 911 CAR GTS CA

**VISTORIA  
CERTICAR**

APROVADO

| DATA DE VISTORIA: | 21/07/2026 16:06 |

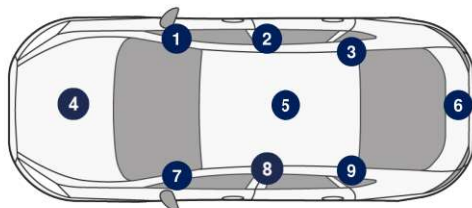
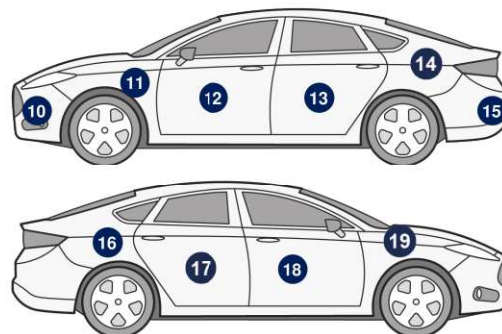
VEICULO COM PPF IMPOSSIBILITANDO A AVALIAÇÃO DE PINTURA.

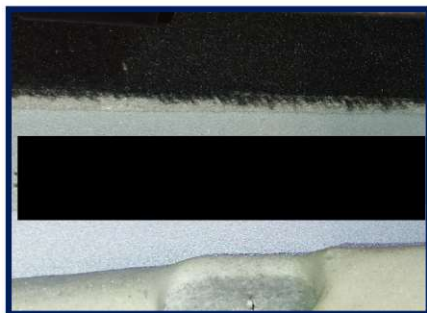
Chassi

| NUMERAÇÃO IDENTIFICADORA : | DENTRO DOS PADRÕES HABITUAIS DO FABRICANTE |
| CHAPA SUPORTE : | REGIÃO ÍNTEGRA |

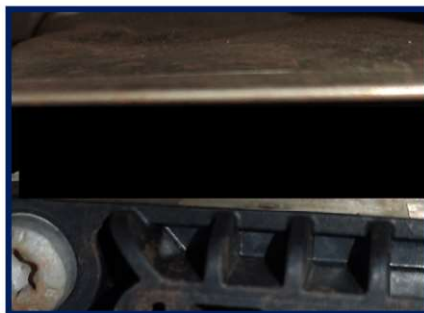
Motor

| DENTRO DOS PADRÕES HABITUAIS DO FABRICANTE | |
| É A MESMA QUE CONSTA NA BIN OU CRLV | |

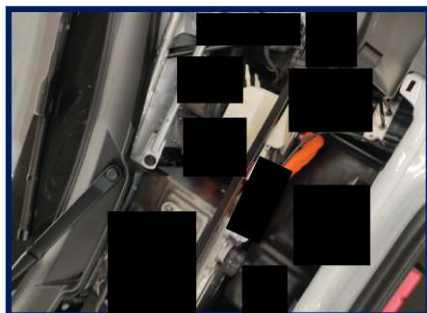
Câmbio

| NUMERAÇÃO OBSTRUÍDA (ITEM EXCLUÍDO DO PARECER) | |

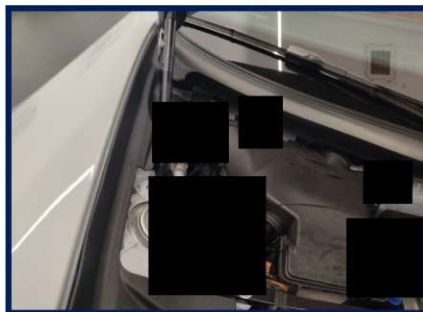
Torre amort diant/direita

SEM AVARIAS APARENTES

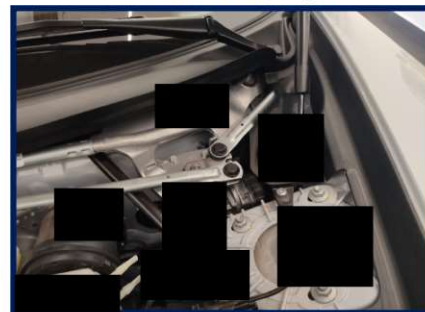
Torre amort diant/esquer

SEM AVARIAS APARENTES

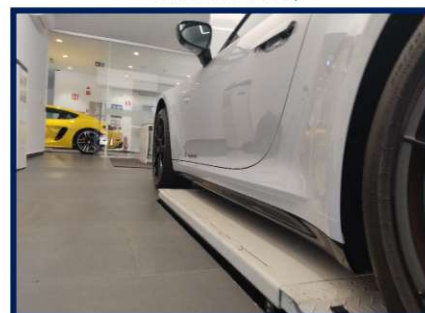
Caixa De Ar Esq

SEM AVARIAS APARENTES

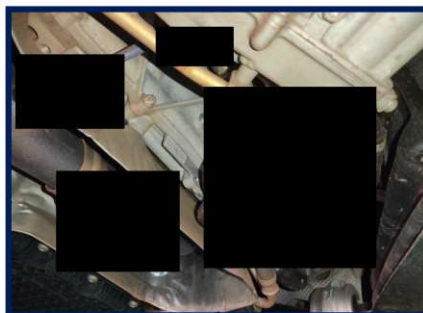
Longarina traseira/esquerda

SEM AVARIAS APARENTES

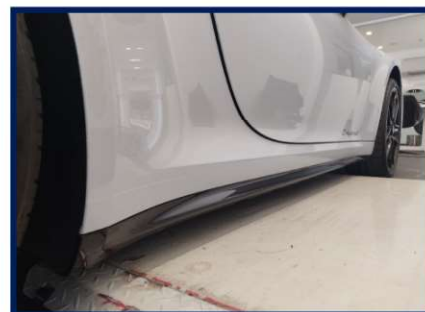
CAIXA DE AR DIR.

SEM AVARIAS APARENTES
