MODELO DO VEÍCULO: PORSCHE PANAMERA 4SEHY

**VISTORIA  
CERTICAR**

| DATA DE VISTORIA: | 02/07/2026 16:06 |
| UNIDADE: | TARUMÃ PR |

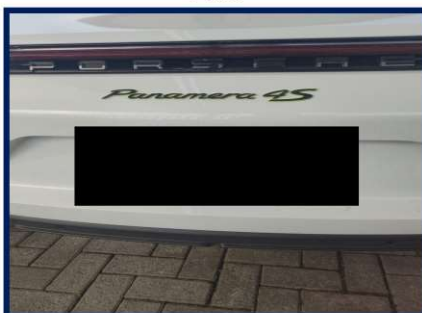
Placa

PLACA DENTROS DOS PADRÕES

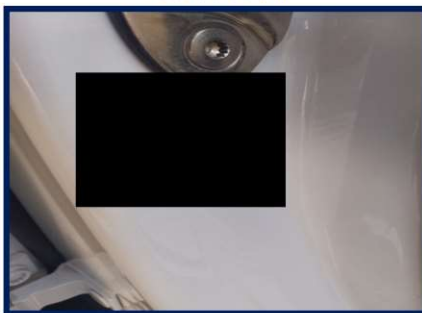
Foto eta coluna

ETA DENTRO DOS PADRÕES / NUMERAÇÃO COINCIDE COM O CHASSI

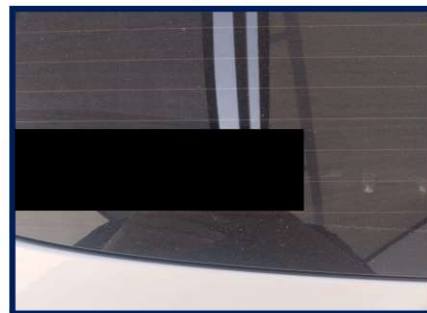
Gravação do vidro

GRAVAÇÃO ORIGINAL / COINCIDE COM O CHASSI

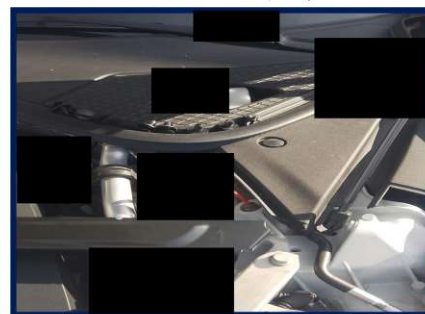
Torre amort diant/esquer

SEM AVARIAS APARENTES

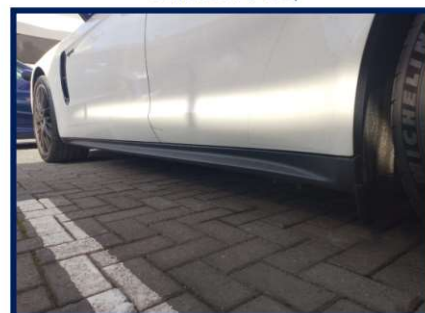
Caixa De Ar Esq

SEM AVARIAS APARENTES

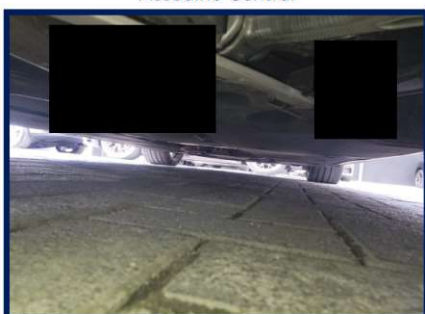
Assoalho Central

| ASSOALHO DO MONOBLOCO (HABITÁCULO, ÁREA VISÍVEL) . : | SEM AVARIAS APARENTES (ÁREA VISÍVEL) |

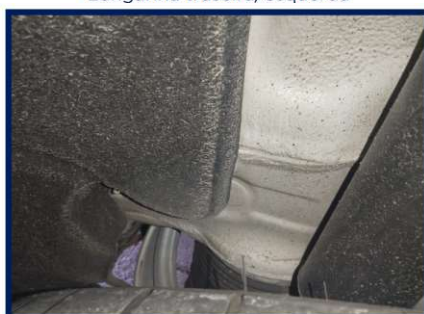
Longarina traseira/esquerda

SEM AVARIAS APARENTES

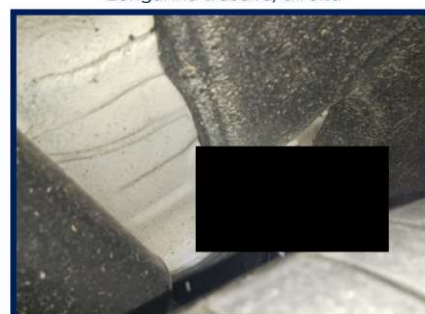
Longarina traseira/direita

SEM AVARIAS APARENTES

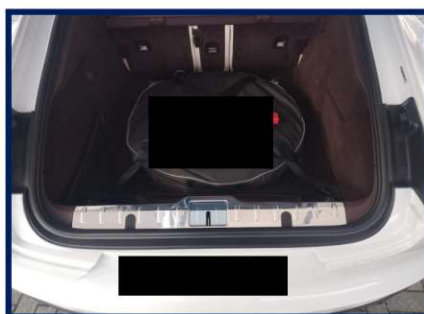
Assoalho Int. Portamalas

| ASSOALHO DO PORTAMALAS / CAÇAMBA . : | SEM AVARIAS APARENTES (ÁREA VISÍVEL) |

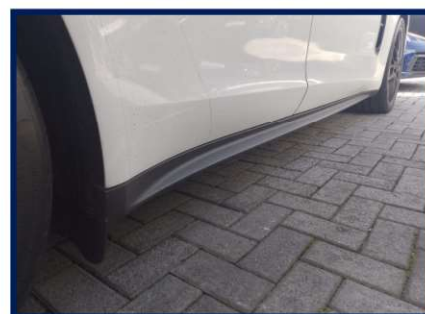
CAIXA DE AR DIR.

SEM AVARIAS APARENTES

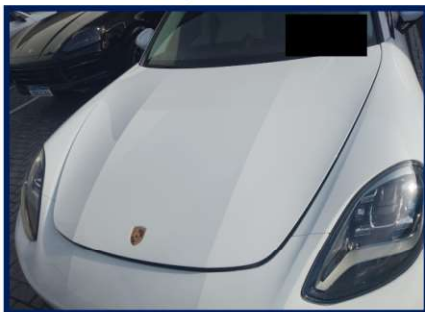
GRADE/CAPÔ DIANT

| 4 - CAPÔ DIANTEIRO: | PINTURA EM BOAS CONDIÇÕES |

PPF NA REGIÃO DIANTEIRA, CAPO, PARACHOQUE E PARA LAMA

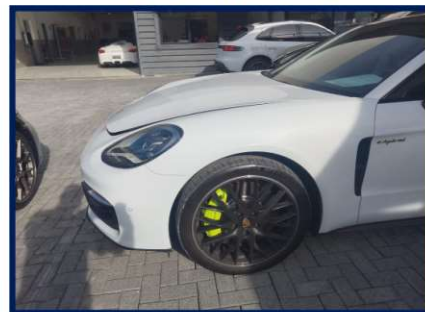
PARALAMA DIANT ESQ

| 11 - PARA-LAMA DIANTEIRO ESQUERDO: | PINTURA EM BOAS CONDIÇÕES |

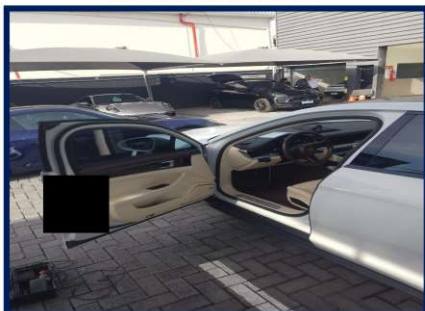
PORTAS ESQUERDAS

| 12 - PORTA DIANTEIRA ESQUERDA: | PINTURA EM BOAS CONDIÇÕES |
| 13 - PORTA TRASEIRA ESQUERDA: | PINTURA EM BOAS CONDIÇÕES |

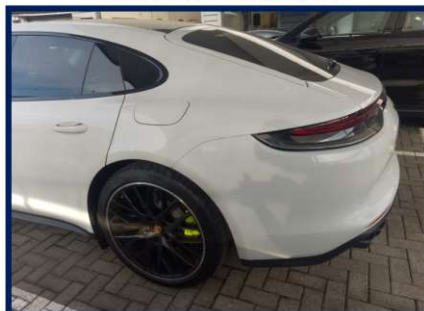
FOLHA LAT ESQUERDA

SEM AVARIAS APARENTES

| 14 - LATERAL TRASEIRA ESQUERDA: | PINTURA EM BOAS CONDIÇÕES |

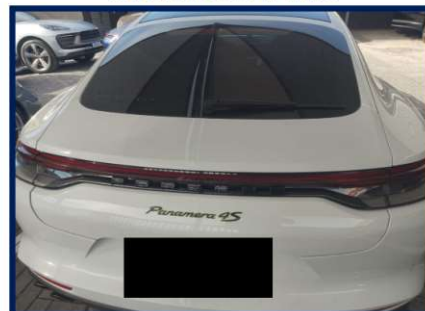
TAMPA DO MALA TRAS

| 6 - TAMPA TRASEIRA: | PINTURA EM BOAS CONDIÇÕES |

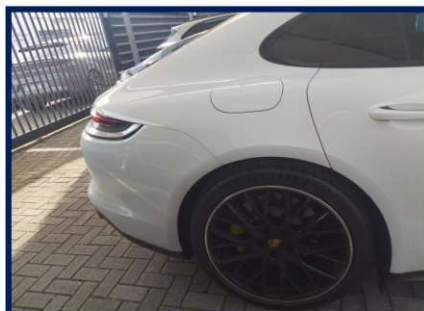
FOLHA LAT DIREITA

SEM AVARIAS APARENTES

| 16 - LATERAL TRASEIRA DIREITA: | PINTURA EM BOAS CONDIÇÕES |

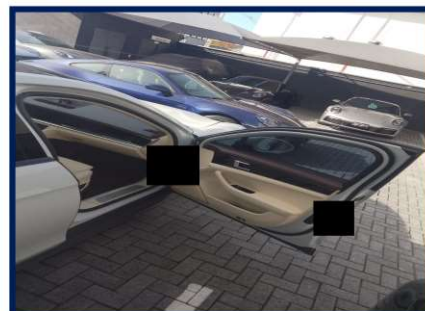
PORTAS DIREITAS

| 17 - PORTA TRASEIRA DIREITA: | PINTURA EM BOAS CONDIÇÕES |
| 18 - PORTA DIANTEIRA DIREITA: | PINTURA EM BOAS CONDIÇÕES |

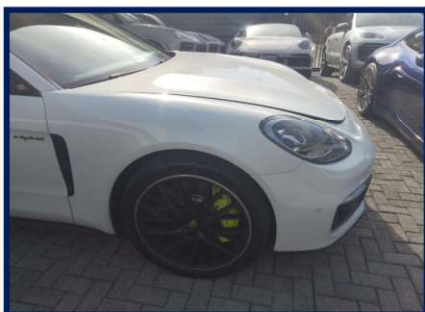
PARALAMA DIANT DIR

| 19 - PARA-LAMA DIANTEIRO DIREITO: | PINTURA EM BOAS CONDIÇÕES |

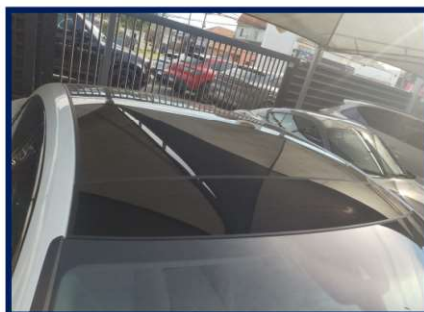
| FOLHA DO TETO . : | SEM AVARIAS APARENTES (ÁREA VISÍVEL) |

| 5 - TETO: | PINTURA EM BOAS CONDIÇÕES |
