MODELO DO VEÍCULO: I/PORSCHE 911 CARRERA

**VISTORIA**  
**CERTICAR**

APRESENTAÇÃO

| DATA DE VISTORIA: | 20/08/2026 11:43 |

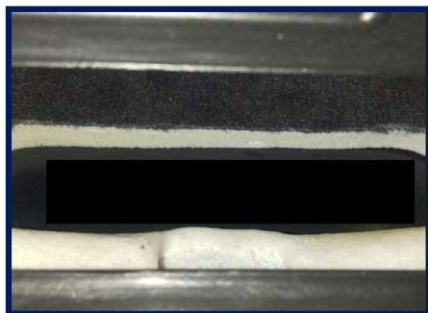
Chassi

NUMERAÇÃO IDENTIFICADORA : \_\_\_\_\_ DENTRO DOS PADRÕES HABITUAIS DO FABRICANTE

CHAPA SUPORTE : \_\_\_\_\_ REGIÃO ÍNTEGRA

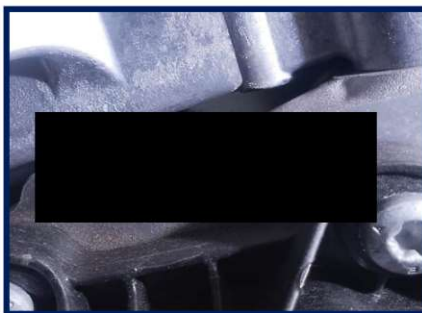
Motor

DENTRO DOS PADRÕES HABITUAIS DO FABRICANTE \_\_\_\_\_

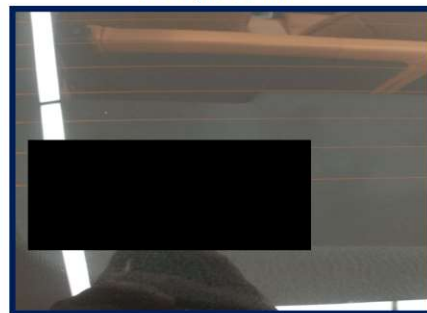
Gravação do vidro

GRAVAÇÃO ORIGINAL / COINCIDE COM O CHASSI

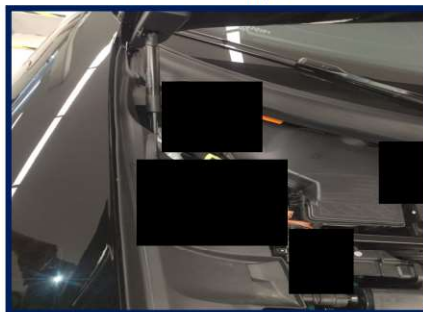
Torre amort diant/direita

SEM AVARIAS APARENTES

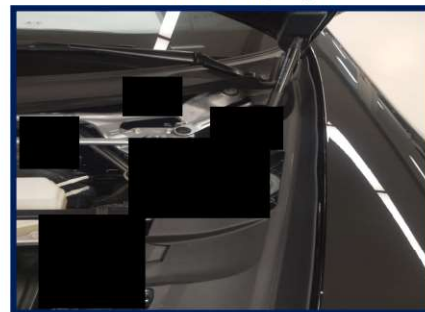
Torre amort diant/esquer

SEM AVARIAS APARENTES

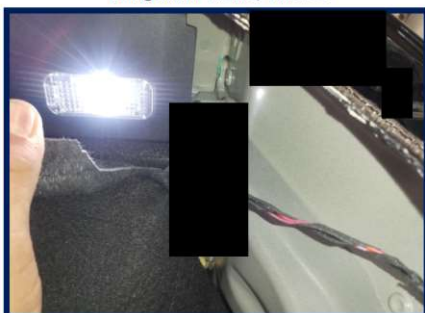
Longarina dianti/direita

SEM AVARIAS APARENTES

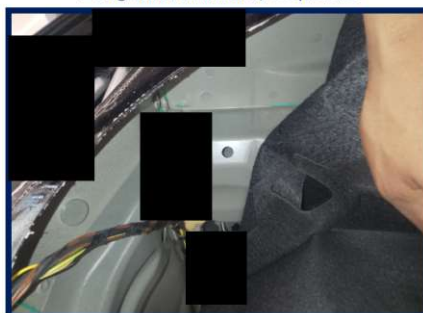
Longarina dianteira/esquerda

SEM AVARIAS APARENTES

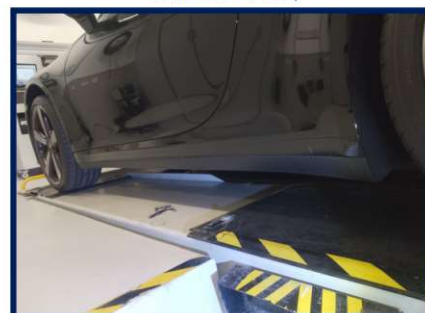
Caixa De Ar Esq

SEM AVARIAS APARENTES

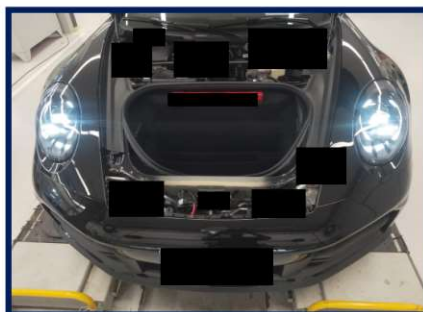
Assoalho Int. Portamalas

SEM AVARIAS APARENTES (ÁREA VISÍVEL)

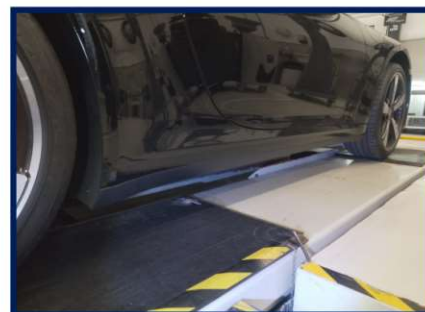
CAIXA DE AR DIR.

SEM AVARIAS APARENTES

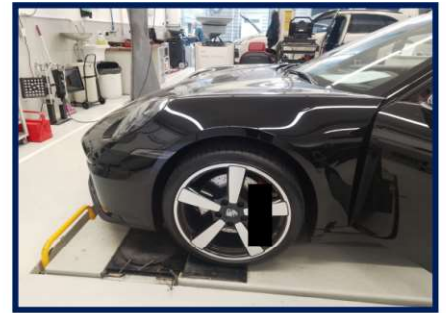
PARALAMA DIANT ESQ

| 11 - PARA-LAMA DIANTEIRO ESQUERDO: | PINTURA EM BOAS CONDIÇÕES |

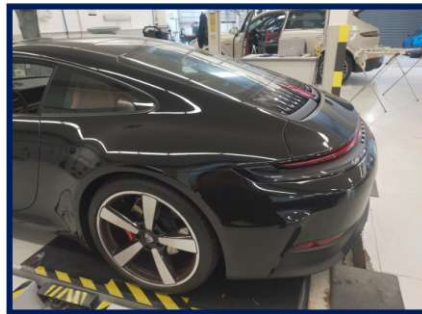
FOLHA LAT ESQUERDA

| 14 - LATERAL TRASEIRA ESQUERDA: | PINTURA EM BOAS CONDIÇÕES |

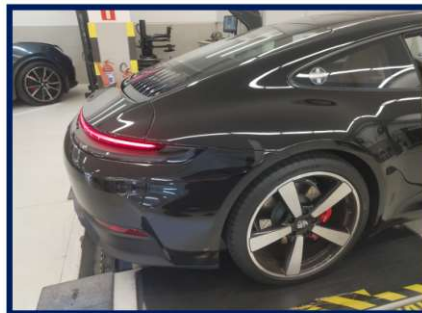
FOLHA LAT DIREITA

| 16 - LATERAL TRASEIRA DIREITA: | PINTURA EM BOAS CONDIÇÕES |

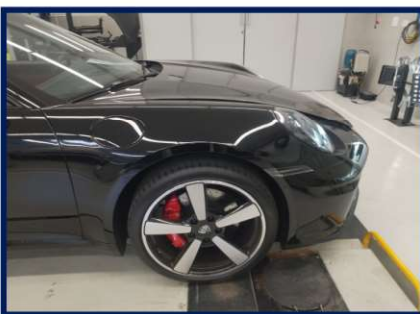
PARALAMA DIANT DIR

| 19 - PARA-LAMA DIANTEIRO DIREITO: | PINTURA EM BOAS CONDIÇÕES |

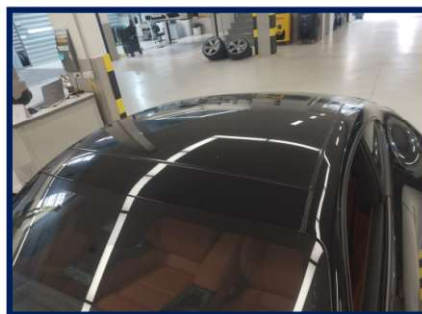
FOLHA DO TETO

SEM AVARIAS APARENTES (ÁREA VISÍVEL)
