MODELO DO VEÍCULO: PORSCHE CAYENNE PHEV

**VISTORIA**  
**CERTICAR**

APROVADO

| DATA DE VISTORIA: | 15/09/2026 13:07 |

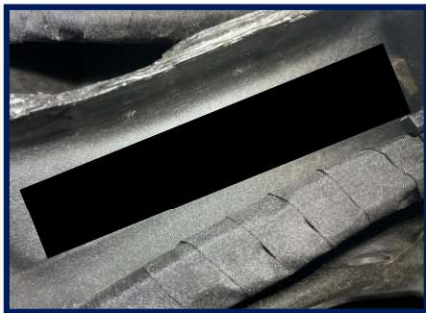
Chassi

NUMERAÇÃO IDENTIFICADORA : \_\_\_\_\_ DENTRO DOS PADRÕES HABITUAIS DO FABRICANTE

CHAPA SUPORTE : \_\_\_\_\_ REGIÃO ÍNTEGRA

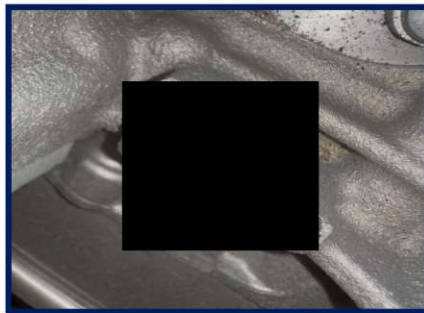
Motor

DENTRO DOS PADRÕES HABITUAIS DO FABRICANTE \_\_\_\_\_

É A MESMA QUE CONSTA NA BIN OU CRLV \_\_\_\_\_

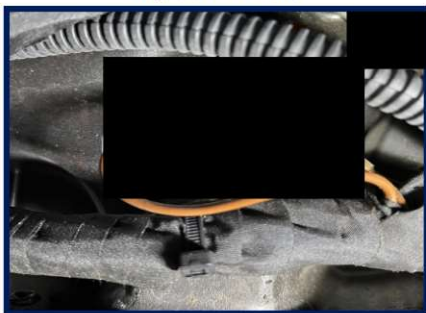
Etiqueta ETA Motor

ETA MOTOR : \_\_\_\_\_ ETA DENTRO DOS PADRÕES / NUMERAÇÃO COINCIDE COM O CHASSI \_\_\_\_\_

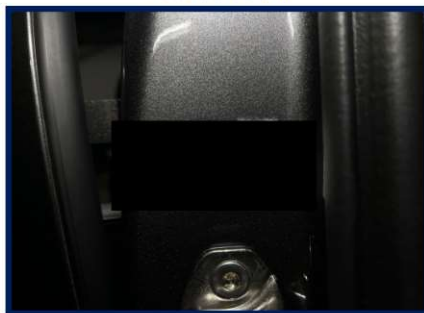
Foto eta coluna

ETA DENTRO DOS PADRÕES / NUMERAÇÃO COINCIDE COM O CHASSI

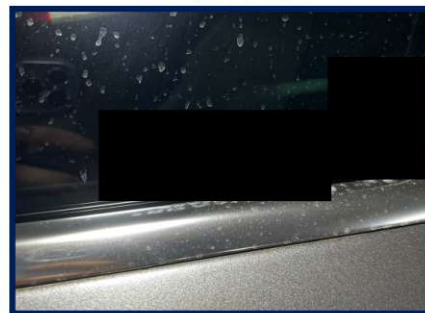
Gravação do vidro

GRAVAÇÃO ORIGINAL / COINCIDE COM O CHASSI

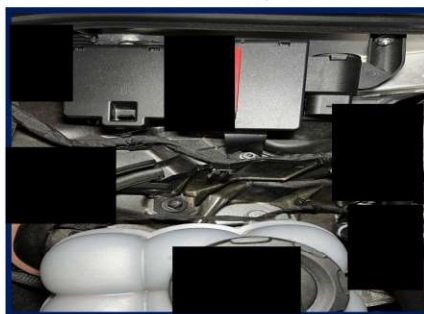
Torre amort diant/direita

SEM AVARIAS APARENTES

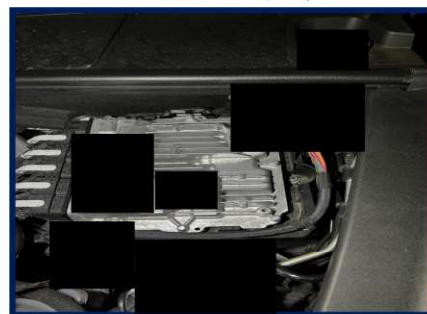
Torre amort diant/esquer

SEM AVARIAS APARENTES

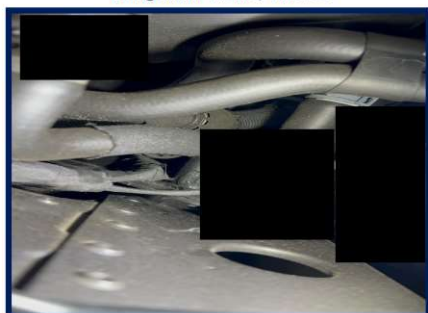
Longarina dianti/direita

SEM AVARIAS APARENTES

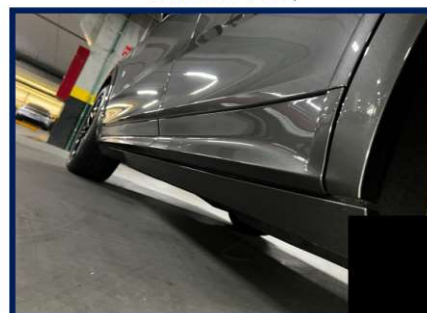
Caixa De Ar Esq

SEM AVARIAS APARENTES

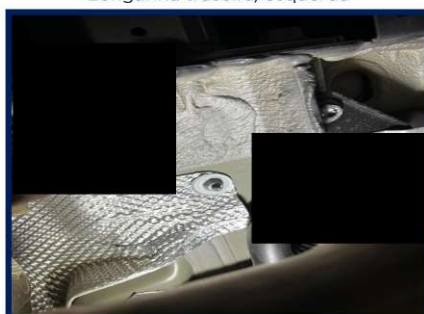
Longarina traseira/esquerda

SEM AVARIAS APARENTES

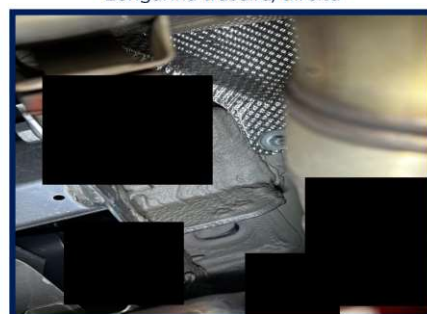
Longarina traseira/direita

SEM AVARIAS APARENTES

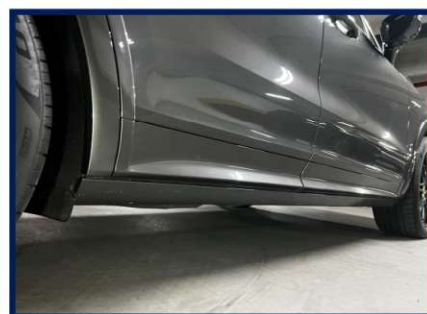
CAIXA DE AR DIR.

SEM AVARIAS APARENTES
