MODELO DO VEÍCULO: I/PORSCHE 911 CARRERA SC

**VISTORIA  
CERTICAR**

| DATA DE VISTORIA: | 23/06/2026 16:41 |

| MODELO: | I/PORSCHE 911 CARRERA SC |

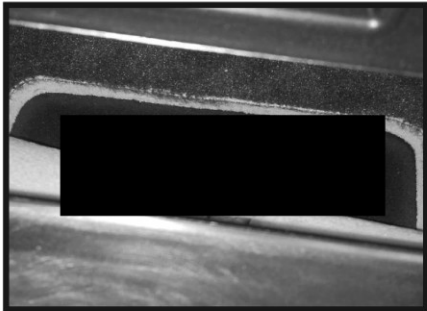
Chassi

NUMERAÇÃO IDENTIFICADORA : \_\_\_\_\_ DENTRO DOS PADRÕES HABITUAIS DO FABRICANTE

CHAPA SUPORTE : \_\_\_\_\_ REGIÃO ÍNTEGRA

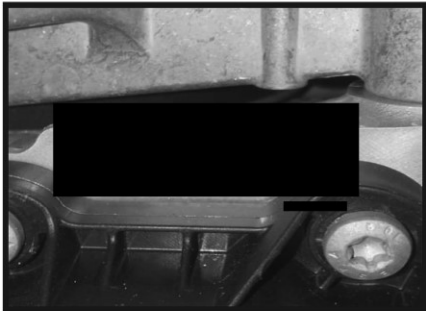
Motor

DENTRO DOS PADRÕES HABITUAIS DO FABRICANTE \_\_\_\_\_

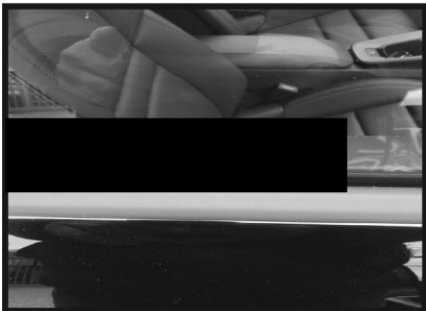
Gravação do vidro

GRAVAÇÃO ORIGINAL / COINCIDE COM O CHASSI

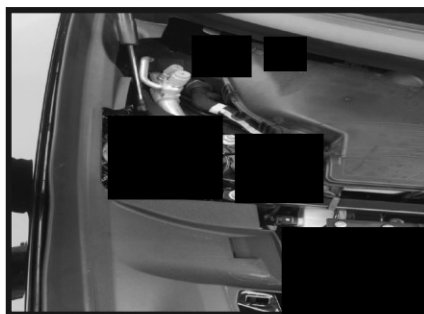
Torre amort diant/direita

SEM AVARIAS APARENTES

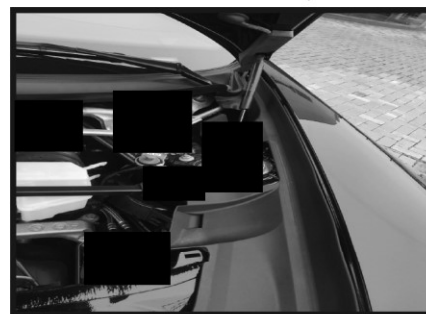
Torre amort diant/esquer

SEM AVARIAS APARENTES

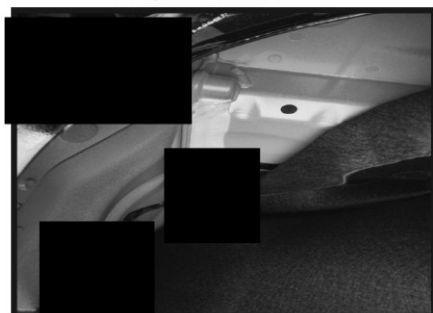
Longarina dianti/direita

SEM AVARIAS APARENTES

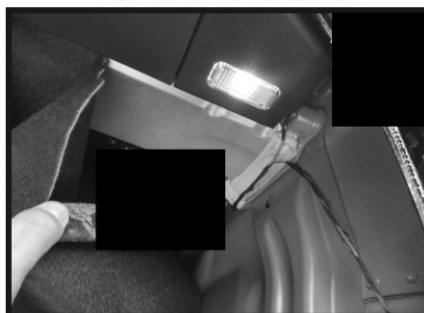
Longarina dianteira/esquerda

SEM AVARIAS APARENTES

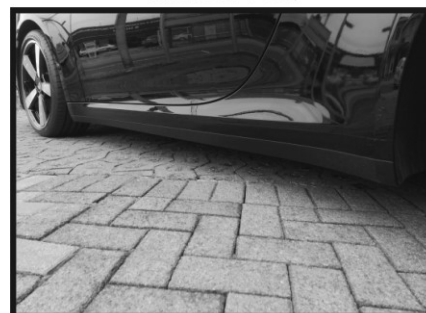
Caixa De Ar Esq

SEM AVARIAS APARENTES

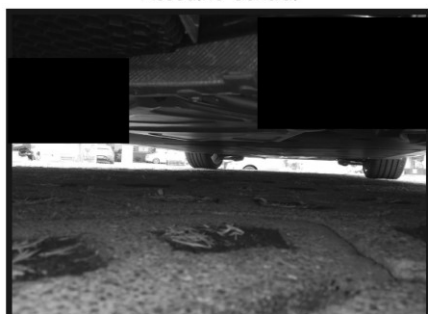
Assoalho Central

SEM AVARIAS APARENTES (ÁREA VISÍVEL)

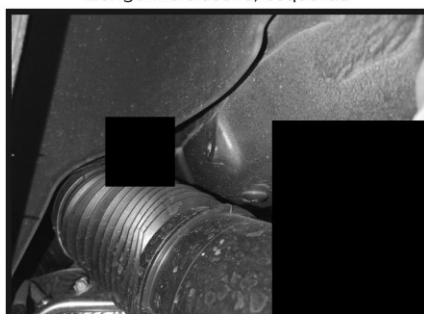
Longarina traseira/esquerda

SEM AVARIAS APARENTES

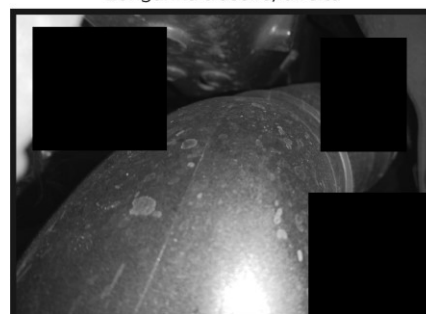
Longarina traseira/direita

SEM AVARIAS APARENTES

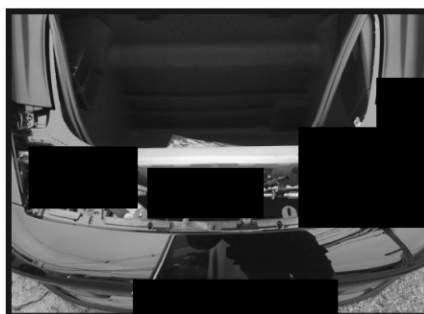
Assoalho Int. Portamalas

SEM AVARIAS APARENTES (ÁREA VISÍVEL)

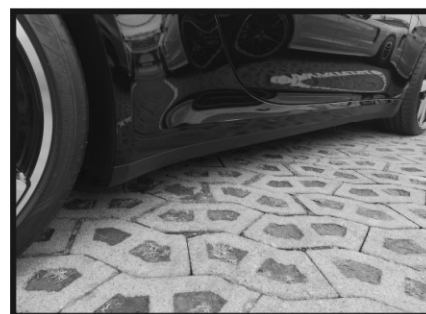
CAIXA DE AR DIR.

SEM AVARIAS APARENTES

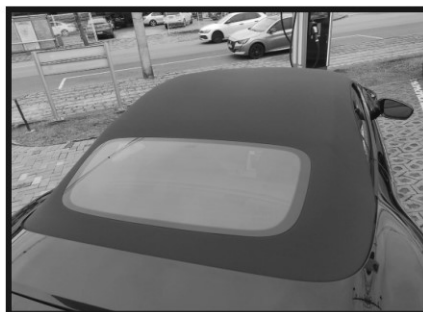
FOLHA DO TETO

SEM AVARIAS APARENTES (ÁREA VISÍVEL)
