MODELO DO VEÍCULO: I/PORCHE PANAMERA 4SEHY

**VISTORIA  
CERTICAR**

SITUAÇÃO GERAL

| DATA DE VISTORIA: | 02/06/2026 15:07 |

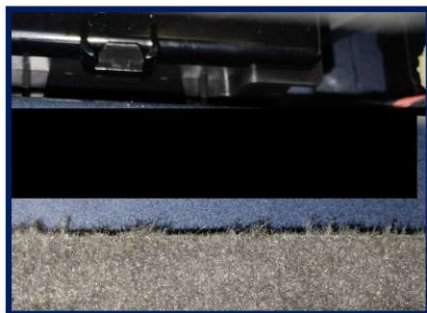
Chassi

| NUMERAÇÃO IDENTIFICADORA : | DENTRO DOS PADRÕES HABITUAIS DO FABRICANTE |
| CHAPA SUPORTE : | REGIÃO ÍNTEGRA |

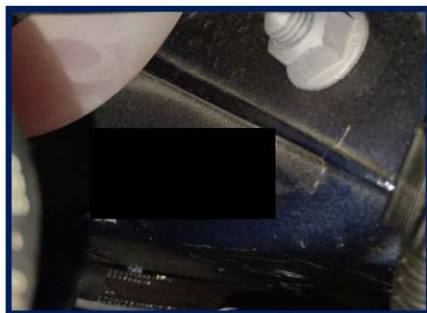
Etiqueta ETA Motor

| ETA MOTOR : | ETA DENTRO DOS PADRÕES / NUMERAÇÃO COINCIDE COM O CHASSI |

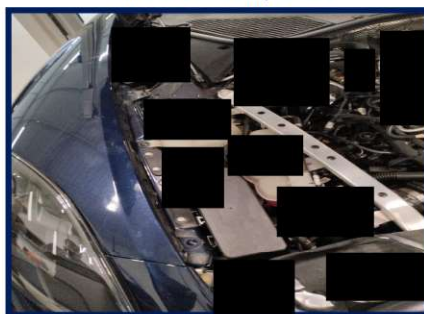
Torre amort diant/direita

SEM AVARIAS APARENTES

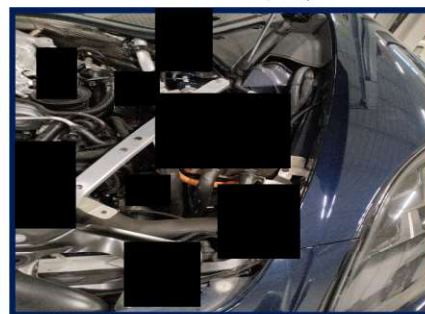
Torre amort diant/esquer

SEM AVARIAS APARENTES

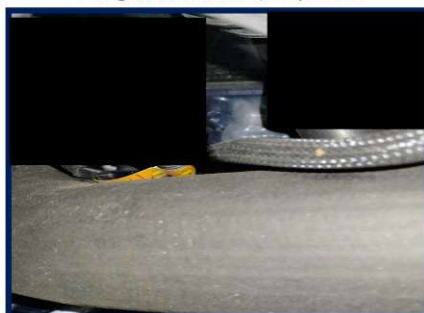
Longarina dianteira/esquerda

SEM AVARIAS APARENTES

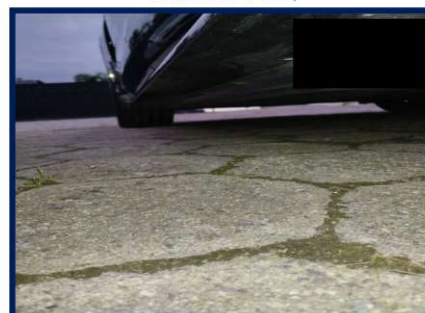
Caixa De Ar Esq

SEM AVARIAS APARENTES

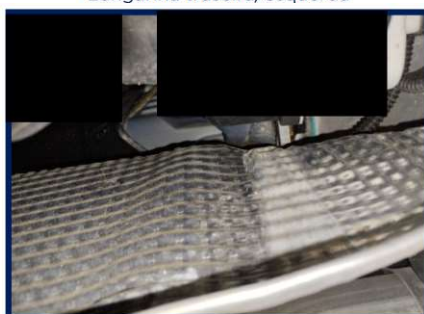
Longarina traseira/esquerda

SEM AVARIAS APARENTES

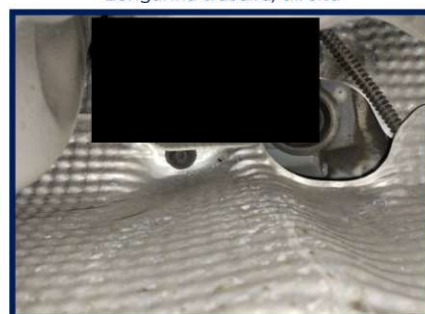
Longarina traseira/direita

SEM AVARIAS APARENTES

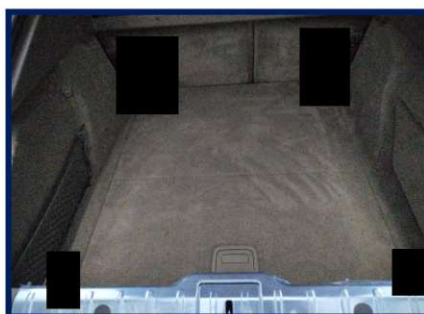
Assoalho Int. Portamalas

SEM AVARIAS APARENTES (ÁREA VISÍVEL)

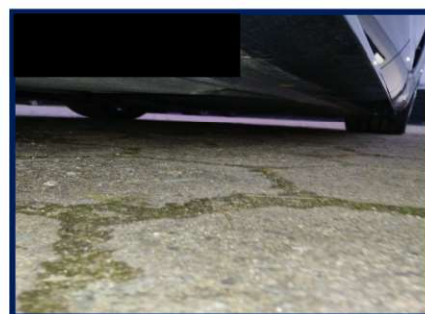
CAIXA DE AR DIR.

SEM AVARIAS APARENTES

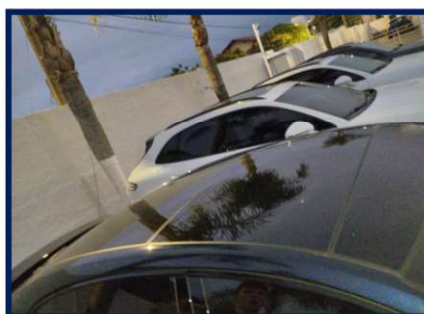
FOLHA DO TETO

SEM AVARIAS APARENTES (ÁREA VISÍVEL)
