MODELO DO VEÍCULO: PORSCHE PANAMERA 4EHST

**VISTORIA**  
**CERTICAR**

**Super Visão**  
Vistorias Automotivas

| MODELO: | PORSCHE PANAMERA 4EHST |

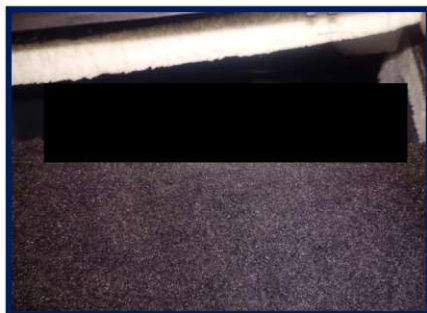
Chassi

| NUMERAÇÃO IDENTIFICADORA : | DENTRO DOS PADRÕES HABITUAIS DO FABRICANTE |
| CHAPA SUPORTE : | REGIÃO ÍNTEGRA |

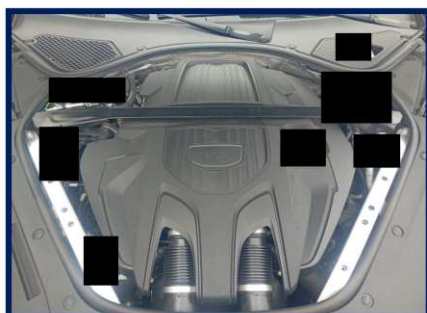
Câmbio

| NUMERAÇÃO OBSTRUÍDA (ITEM EXCLUÍDO DO PARECER) | |

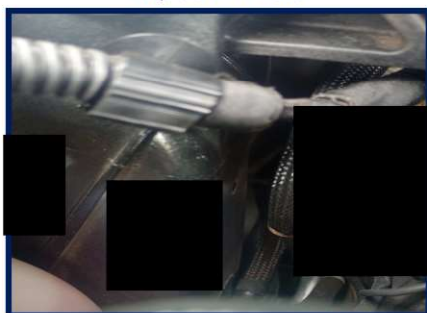
Etiqueta ETA Motor

| ETA MOTOR : | ETA DENTRO DOS PADRÕES / NUMERAÇÃO COINCIDE COM O CHASSI |

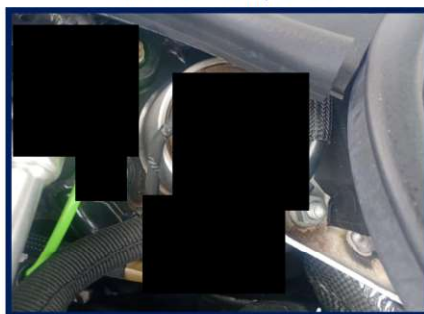
Torre amort diant/direita

SEM AVARIAS APARENTES

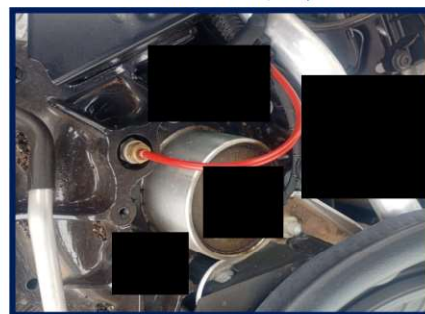
Torre amort diant/esquer

SEM AVARIAS APARENTES

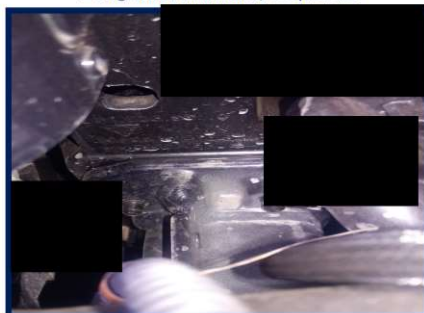
Longarina dianteira/esquerda

SEM AVARIAS APARENTES

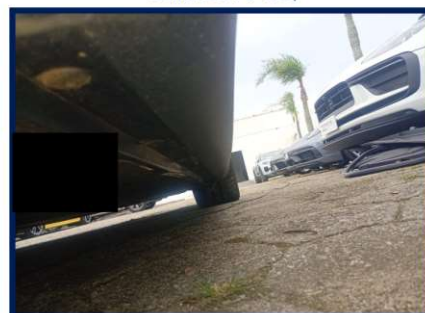
Caixa De Ar Esq

SEM AVARIAS APARENTES

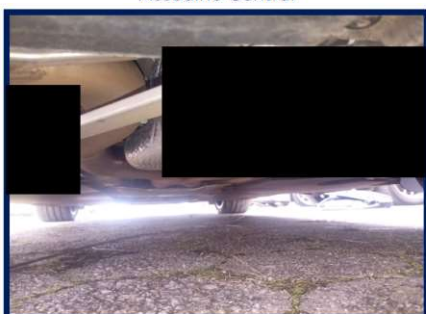
Assoalho Central

SEM AVARIAS APARENTES (ÁREA VISÍVEL)

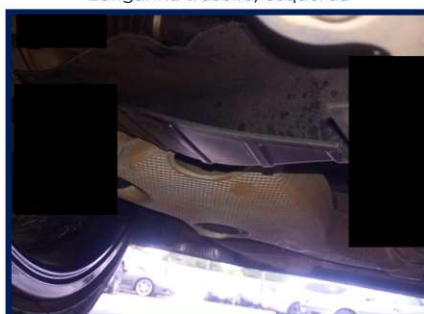
Longarina traseira/esquerda

SEM AVARIAS APARENTES

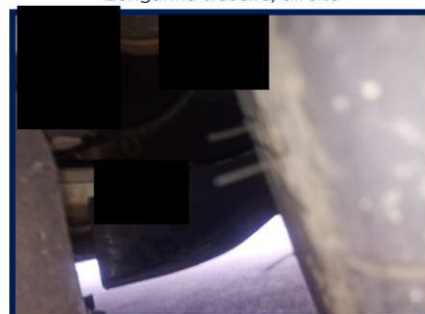
Longarina traseira/direita

SEM AVARIAS APARENTES

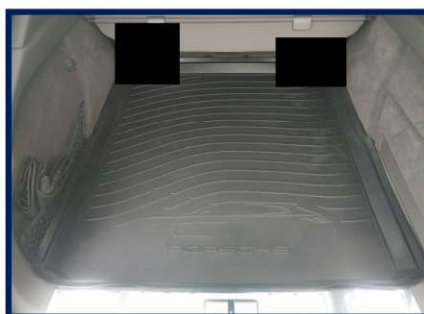
Assoalho Int. Portamalas

SEM AVARIAS APARENTES (ÁREA VISÍVEL)

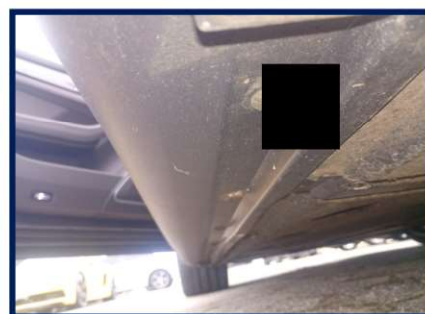
CAIXA DE AR DIR.

SEM AVARIAS APARENTES

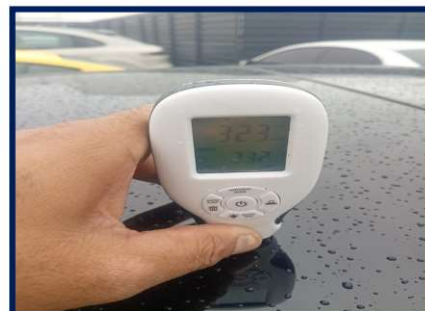
FOLHA DO TETO

SEM AVARIAS APARENTES (ÁREA VISÍVEL)
