MODELO DO VEÍCULO: PORSCHE 911 TURBO

**VISTORIA**  
**CERTICAR**

**Super Visão**  
Vistorias Automotivas

MARCA: PORSCHE  
MODELO: PORSCHE 911 TURBO  
COR: PRETA  
ANO FABRICAÇÃO: 2022  
ANO MODELO: 2022  
PLACA: [REDACTED]  
RENAVAM: [REDACTED]  
KM: 4612  
COMBUSTÍVEL: GASOLINA

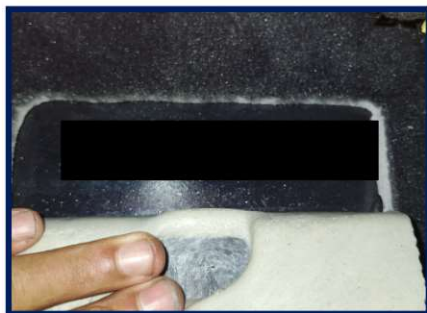
Chassi

NUMERAÇÃO IDENTIFICADORA : \_\_\_\_\_ DENTRO DOS PADRÕES HABITUAIS DO FABRICANTE

CHAPA SUPORTE : \_\_\_\_\_ REGIÃO ÍNTEGRA

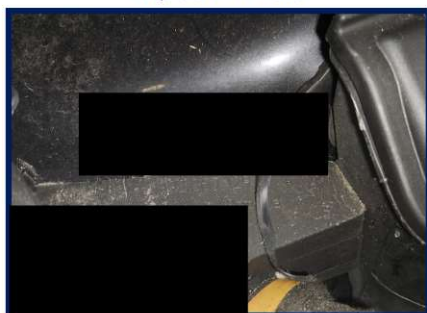
Etiqueta ETA Motor

ETA MOTOR : \_\_\_\_\_ ETA DENTRO DOS PADRÕES / NUMERAÇÃO COINCIDE COM O CHASSI

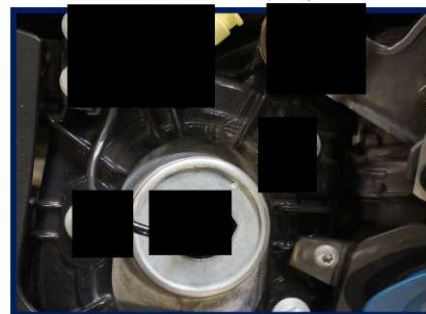
Torre amort diant/esquer

SEM AVARIAS APARENTES

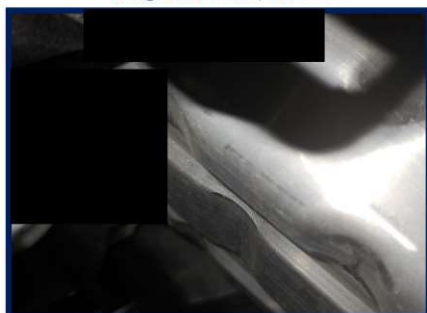
Longarina dianti/direita

SEM AVARIAS APARENTES

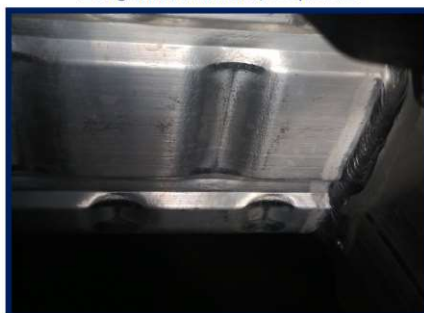
Longarina dianteira/esquerda

SEM AVARIAS APARENTES

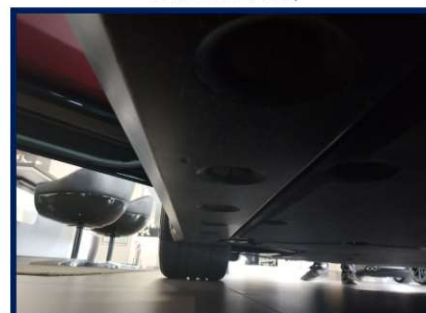
Caixa De Ar Esq

SEM AVARIAS APARENTES

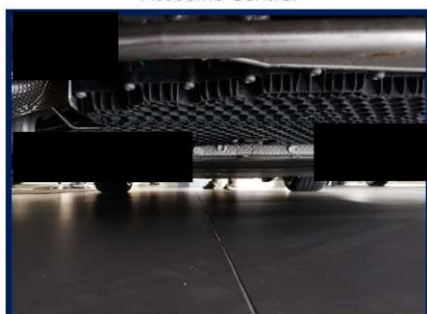
Assoalho Central

SEM AVARIAS APARENTES (ÁREA VISÍVEL)

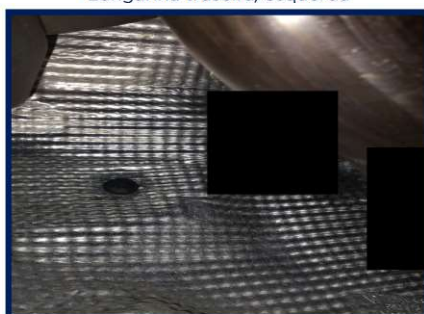
Longarina traseira/esquerda

SEM AVARIAS APARENTES

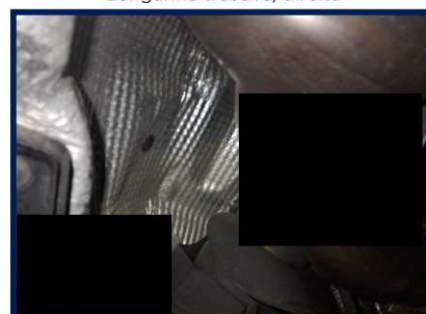
Longarina traseira/direita

SEM AVARIAS APARENTES

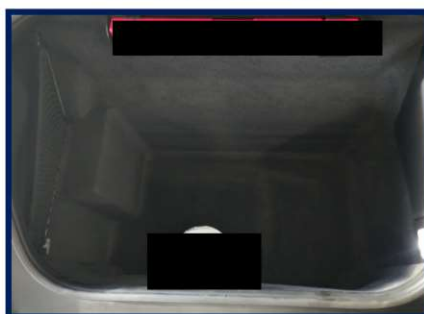
Assoalho Int. Portamalas

SEM AVARIAS APARENTES (ÁREA VISÍVEL)

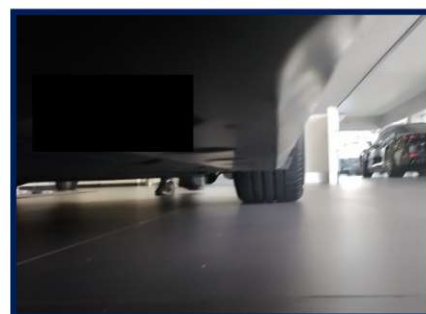
CAIXA DE AR DIR.

SEM AVARIAS APARENTES

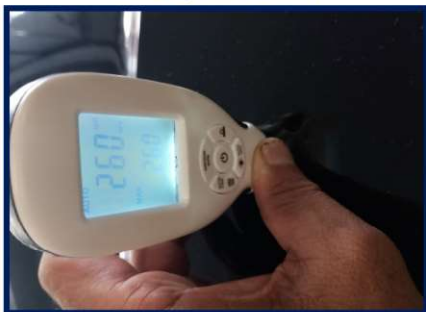
GRADE/CAPÔ DIANT

| 4 - CAPÔ DIANTEIRO: | PINTURA EM BOAS CONDIÇÕES |

CAPO E PARA LAMAS DIANTEIROS COM PPF, PINTURA DO RESTO DO CARRO COM POLIMENTO

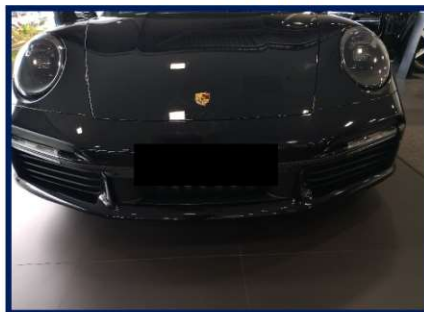
PARACHOQUE DIANT

| 10 - PARA-CHOQUE DIANTEIRO: | PINTURA EM BOAS CONDIÇÕES |

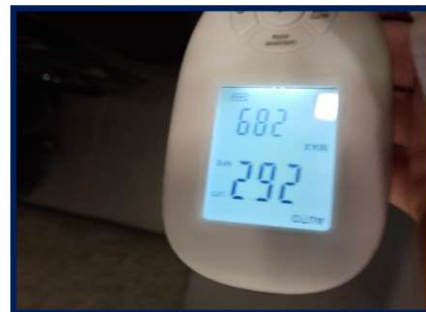
PARALAMA DIANT ESQ

| 11 - PARA-LAMA DIANTEIRO ESQUERDO: | PINTURA EM BOAS CONDIÇÕES |

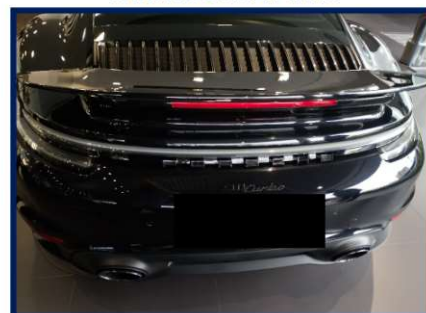
TAMPA DO MALA TRAS

| 6 - TAMPA TRASEIRA: | PINTURA EM BOAS CONDIÇÕES |

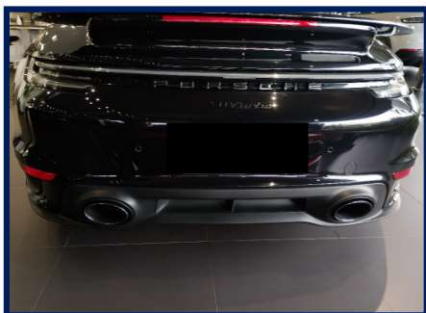
PARACHOQUE TRAS

| 15 - PARA-CHOQUE TRASEIRO: | PINTURA EM BOAS CONDIÇÕES |

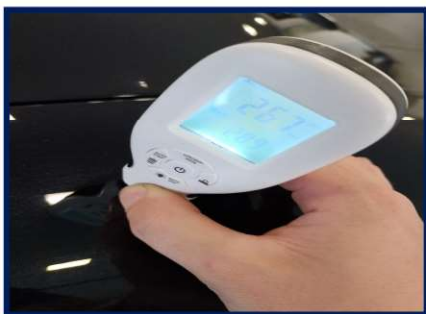
PARALAMA DIANT DIR

| 19 - PARA-LAMA DIANTEIRO DIREITO: | PINTURA EM BOAS CONDIÇÕES |

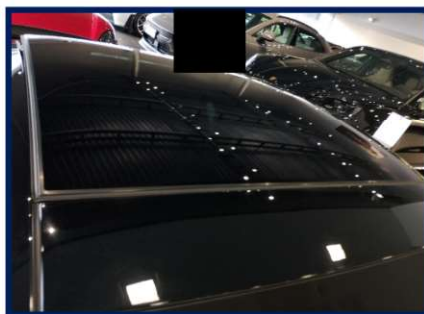
FOLHA DO TETO

SEM AVARIAS APARENTES (ÁREA VISÍVEL)
