MODELO DO VEÍCULO: PORSCHE CAYMAN

**VISTORIA  
CERTICAR**

**Super Visão**  
Vistorias Automotivas

NO. LAUDO: [REDACTED]  
DATA DE VISTORIA: 29/08/2026 12:28  
UNIDADE: SC - FLORIANOPOLIS  
PRESTADOR DE SERVIÇO: [REDACTED]  
CNPJ: [REDACTED]  
CLIENTE CONTRATANTE: [REDACTED]

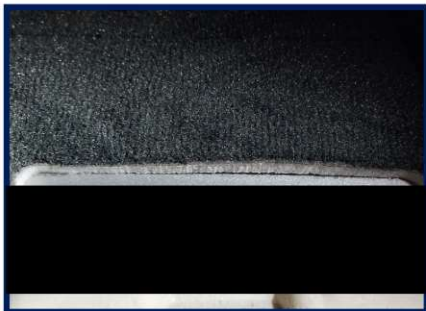
Chassi

| NUMERAÇÃO IDENTIFICADORA : | DENTRO DOS PADRÕES HABITUAIS DO FABRICANTE |
| CHAPA SUPORTE : | REGIÃO ÍNTEGRA |

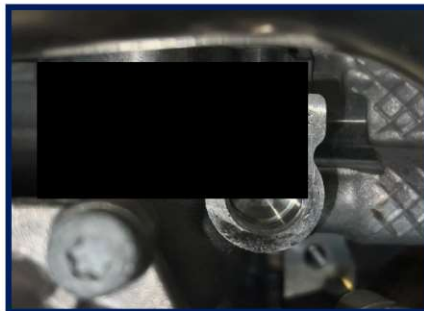
Motor

| DENTRO DOS PADRÕES HABITUAIS DO FABRICANTE | |

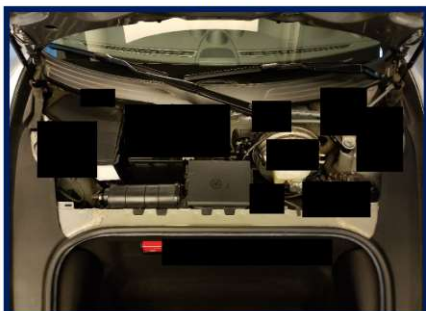
Câmbio

| NO. CÂMBIO NO VEÍCULO: | NUMERAÇÃO OBSTRUÍDA |

| NUMERAÇÃO OBSTRUÍDA (ITEM EXCLUÍDO DO PARECER) | |

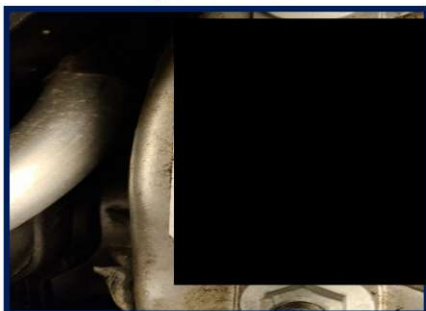
Etiqueta ETA Motor

| ETA MOTOR : | ETA DENTRO DOS PADRÕES / NUMERAÇÃO COINCIDE COM O CHASSI |

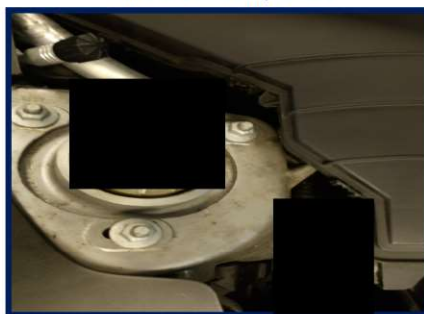
Torre amort diant/direita

SEM AVARIAS APARENTES

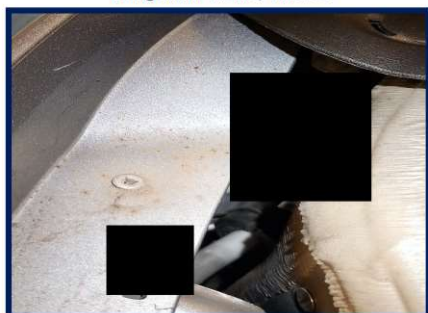
Longarina dianti/direita

SEM AVARIAS APARENTES

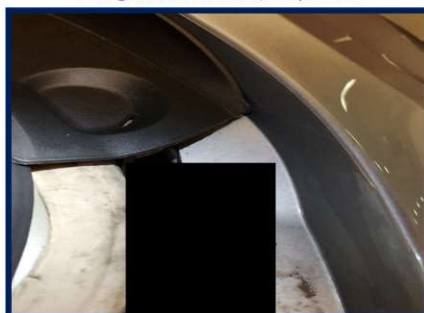
Longarina dianteira/esquerda

SEM AVARIAS APARENTES

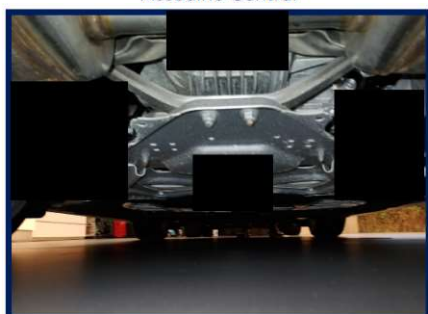
Assoalho Central

SEM AVARIAS APARENTES (ÁREA VISÍVEL)

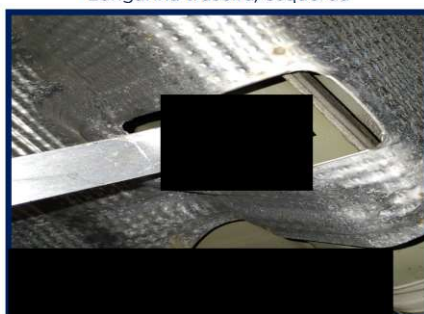
Longarina traseira/esquerda

SEM AVARIAS APARENTES

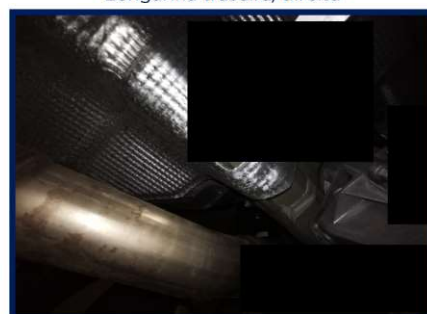
Longarina traseira/direita

SEM AVARIAS APARENTES

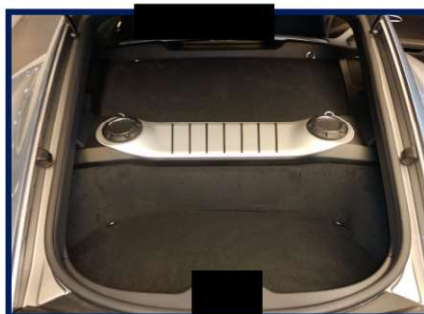
Assoalho Int. Portamalas

SEM AVARIAS APARENTES (ÁREA VISÍVEL)

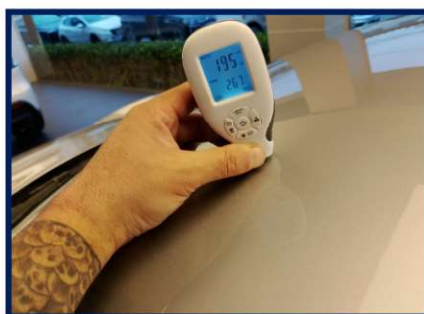
FOLHA DO TETO

SEM AVARIAS APARENTES (ÁREA VISÍVEL)
