MODELO DO VEÍCULO: **PORSCHE 911 GT3**

**VISTORIA  
CERTICAR**

**Super Visão**  
Vistorias Automotivas

MARCA: PORSCHE  
MODELO: PORSCHE 911 GT3  
COR: AZUL  
ANO FABRICAÇÃO: 2021  
ANO MODELO: 2022  
PLACA: [REDACTED]  
RENAVAM: [REDACTED]  
KM: 5482  
COMBUSTÍVEL: GASOLINA

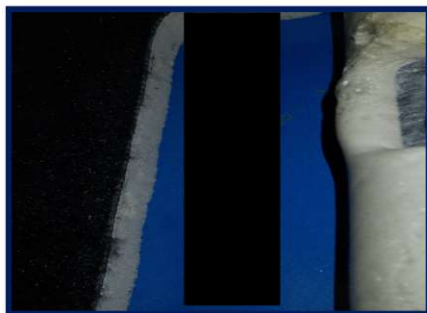
Chassi

| NUMERAÇÃO IDENTIFICADORA : | DENTRO DOS PADRÕES HABITUAIS DO FABRICANTE |
| CHAPA SUPORTE : | REGIÃO ÍNTEGRA |

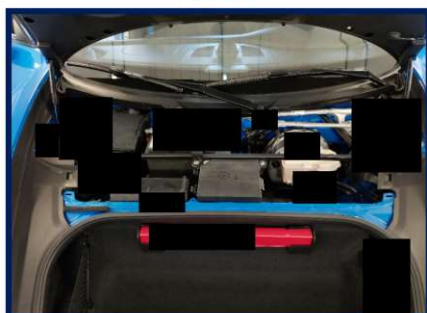
Câmbio

| NUMERAÇÃO OBSTRUÍDA (ITEM EXCLUÍDO DO PARECER) |

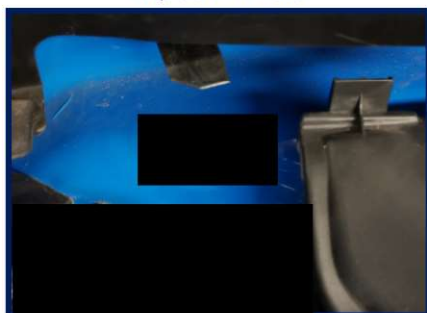
Etiqueta ETA Motor

| ETA MOTOR : | ETA DENTRO DOS PADRÕES / NUMERAÇÃO COINCIDE COM O CHASSI |

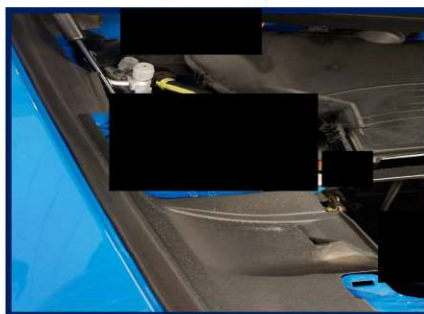
Torre amort diant/direita

TORRE DO AMORTECEDOR DIANTEI. DIR. :

SEM AVARIAS APARENTES

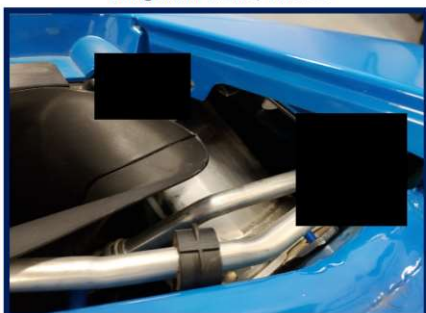
Longarina dianti/direita

LONGARINA DIANTEI. DIR. :

SEM AVARIAS APARENTES

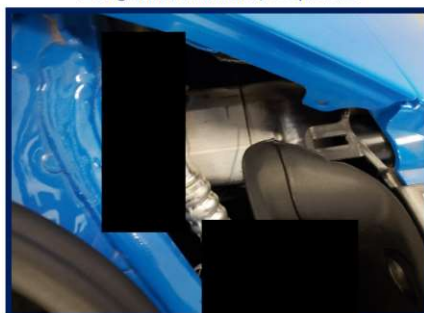
Longarina dianteira/esquerda

LONGARINA DIANTEI. ESQ. :

SEM AVARIAS APARENTES

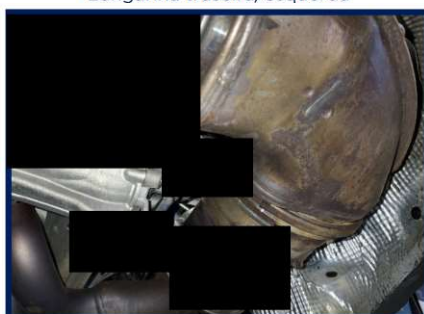
Longarina traseira/esquerda

LONGARINA TRASEI. ESQ. :

SEM AVARIAS APARENTES

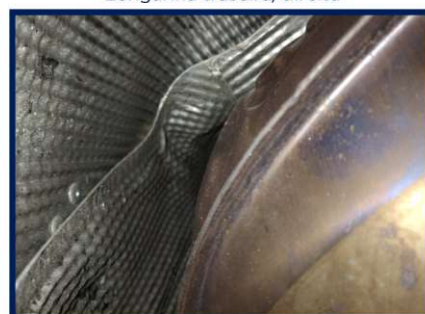
Longarina traseira/direita

LONGARINA TRASEI. DIR. :

SEM AVARIAS APARENTES

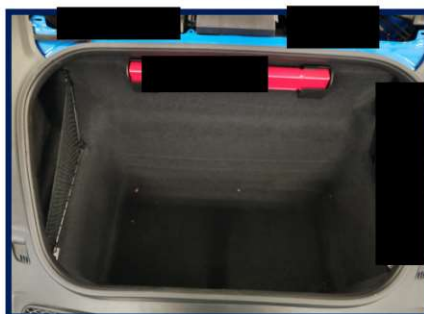
Assoalho Int. Portamalas

| ASSOALHO DO PORTAMALAS / CAÇAMBA . : | SEM AVARIAS APARENTES (ÁREA VISÍVEL) |

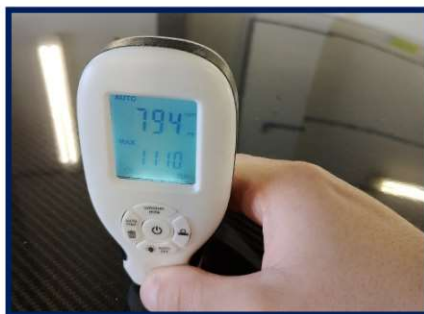
| FOLHA DO TETO . : | SEM AVARIAS APARENTES (ÁREA VISÍVEL) |
