MODELO DO VEÍCULO: PORSCHE MACAN T

**VISTORIA**  
**CERTICAR**

**Super Visão**  
Vistorias Automotivas

| DATA DE VISTORIA: | 25/08/2026 18:17 |

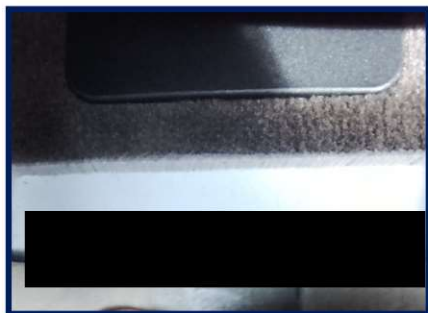
Chassi

| NUMERAÇÃO IDENTIFICADORA : | DENTRO DOS PADRÕES HABITUAIS DO FABRICANTE |
| CHAPA SUPORTE : | REGIÃO ÍNTEGRA |

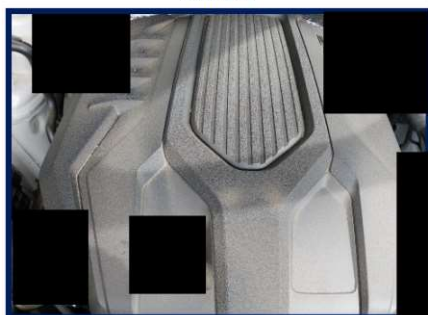
Câmbio

| NO. CÂMBIO NO VEÍCULO: | NUMERAÇÃO OBSTRUÍDA |

| NUMERAÇÃO OBSTRUÍDA (ITEM EXCLUÍDO DO PARECER) | |

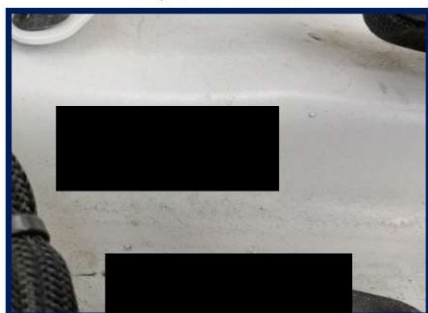
Etiqueta ETA Motor

| ETA MOTOR : | ETA DENTRO DOS PADRÕES / NUMERAÇÃO COINCIDE COM O CHASSI |

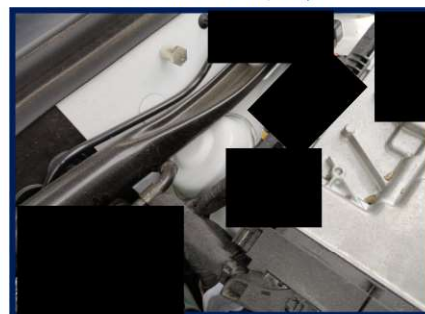
Torre amort diant/esquer

SEM AVARIAS APARENTES

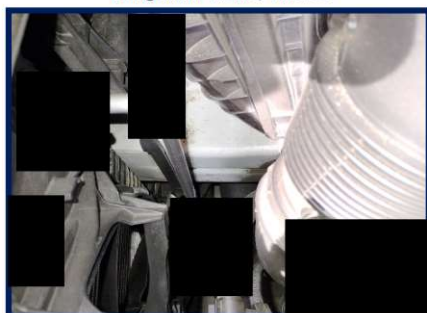
Longarina dianti/direita

SEM AVARIAS APARENTES

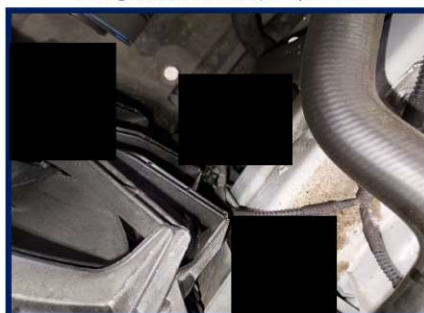
Longarina dianteira/esquerda

SEM AVARIAS APARENTES

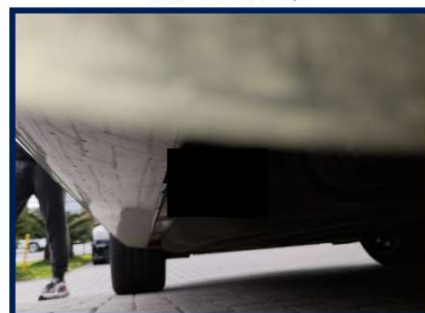
Caixa De Ar Esq

SEM AVARIAS APARENTES

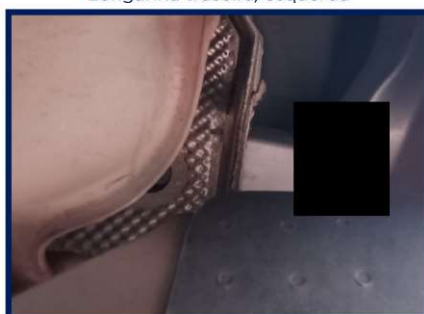
Longarina traseira/esquerda

SEM AVARIAS APARENTES

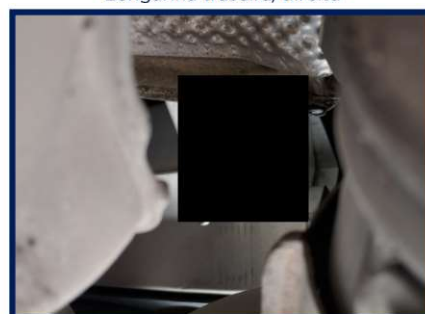
Longarina traseira/direita

SEM AVARIAS APARENTES

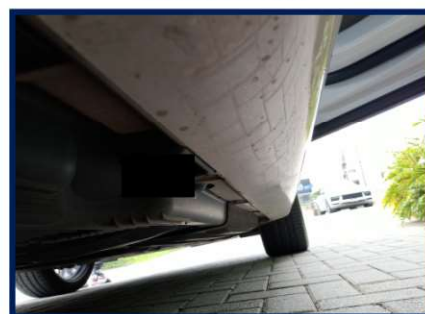
CAIXA DE AR DIR.

SEM AVARIAS APARENTES

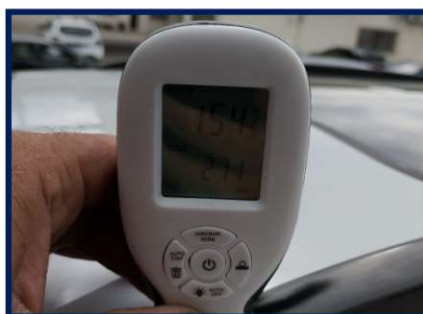
FOLHA DO TETO

SEM AVARIAS APARENTES (ÁREA VISÍVEL)
