MODELO DO VEÍCULO: PORSCHE MACAN S

**VISTORIA**  
**CERTICAR**

**Super Visão**  
Vistorias Automotivas

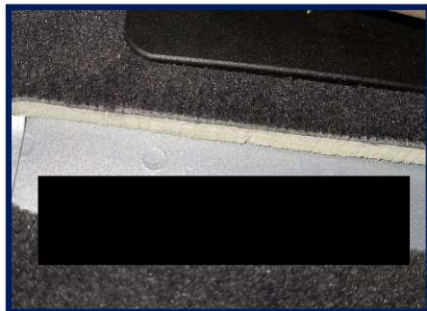
Chassi

NUMERAÇÃO IDENTIFICADORA : \_\_\_\_\_ DENTRO DOS PADRÕES HABITUAIS DO FABRICANTE

CHAPA SUPORTE : \_\_\_\_\_ REGIÃO ÍNTEGRA

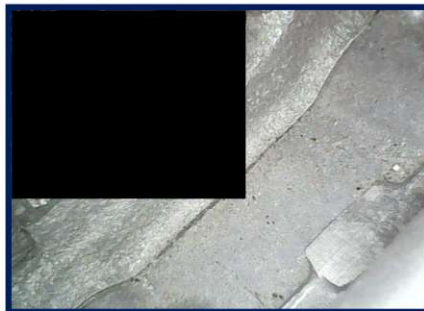
Motor

DENTRO DOS PADRÕES HABITUAIS DO FABRICANTE \_\_\_\_\_

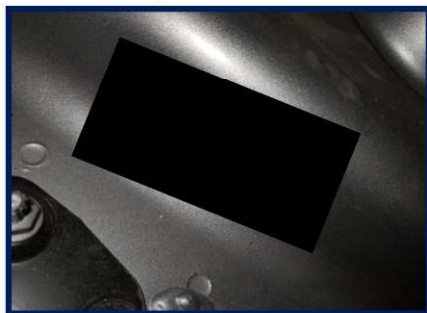
Etiqueta ETA Motor

ETA MOTOR : \_\_\_\_\_ ETA DENTRO DOS PADRÕES / NUMERAÇÃO COINCIDE COM O CHASSI

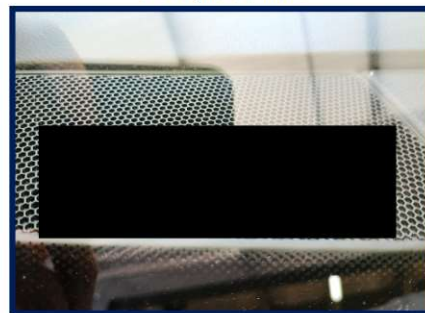
Gravação do vidro

GRAVAÇÃO ORIGINAL / COINCIDE COM O CHASSI

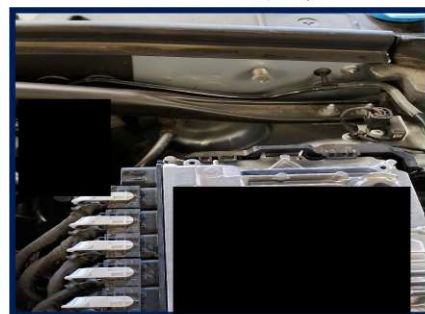
Torre amort diant/esquer

SEM AVARIAS APARENTES

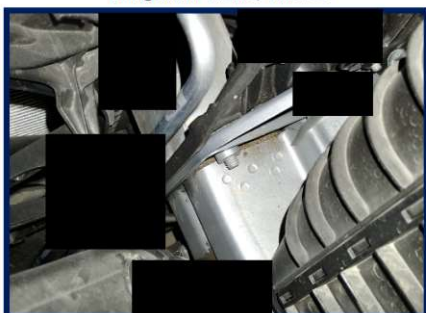
Longarina dianti/direita

SEM AVARIAS APARENTES

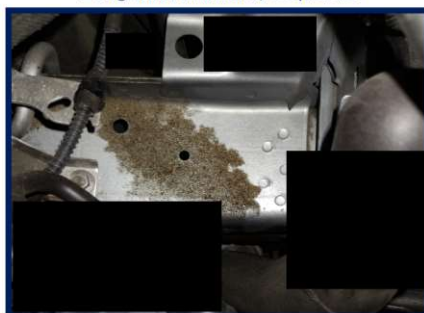
Longarina dianteira/esquerda

SEM AVARIAS APARENTES

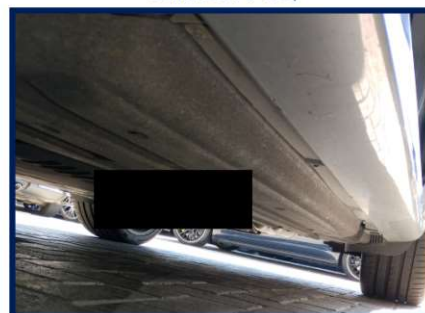
Caixa De Ar Esq

SEM AVARIAS APARENTES

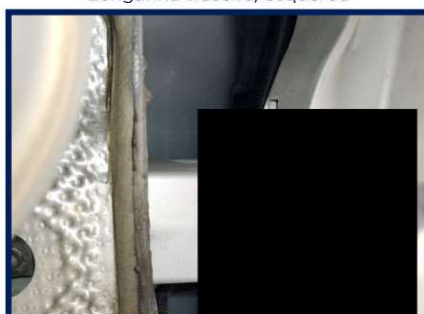
Longarina traseira/esquerda

SEM AVARIAS APARENTES

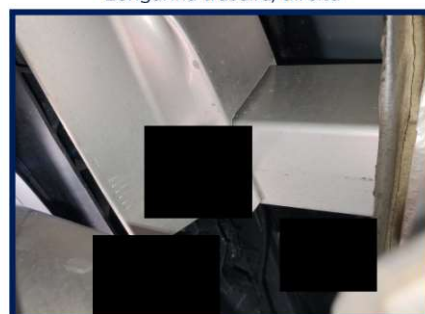
Longarina traseira/direita

SEM AVARIAS APARENTES

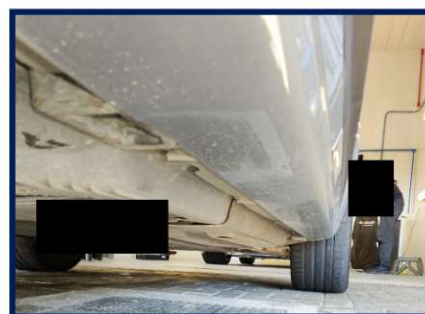
CAIXA DE AR DIR.

SEM AVARIAS APARENTES

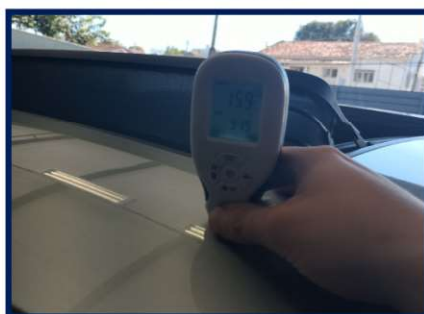
FOLHA DO TETO

SEM AVARIAS APARENTES (ÁREA VISÍVEL)
