APROVADO

## APRESENTAÇÃO

## DADOS GERAIS

| MODELO: | CRETAITA PLTINUM |

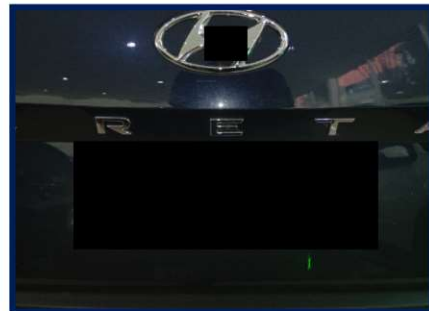
Placa

PLACA DENTROS DOS PADRÕES

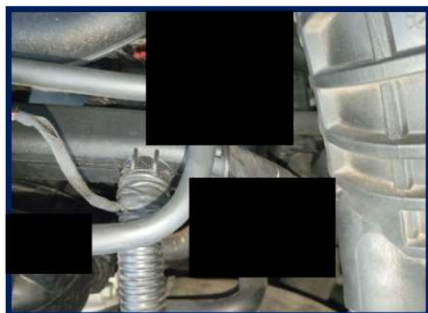
Câmbio

NUMERAÇÃO OBSTRUÍDA (ITEM EXCLUÍDO DO PARECER)

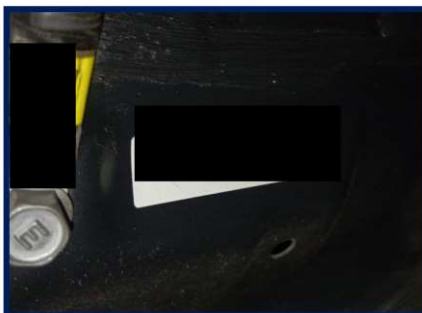
Etiqueta ETA Motor

ETA DENTRO DOS PADRÕES / NUMERAÇÃO COINCIDE COM O CHASSI

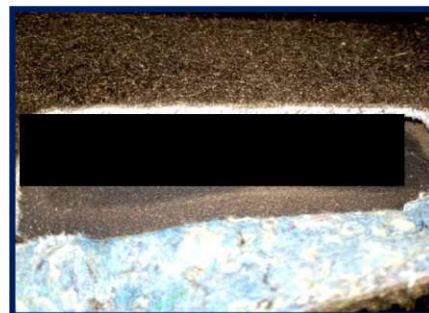
Chassi

DENTRO DOS PADRÕES HABITUAIS DO FABRICANTE

REGIÃO ÍNTEGRA

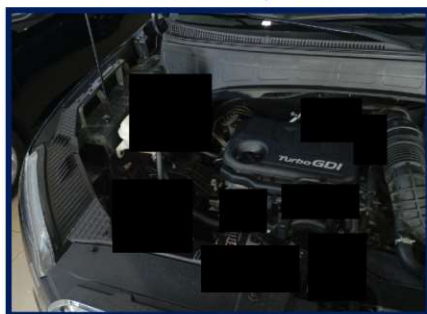
Torre amort diant/direita

| TORRE DO AMORTECEDOR DIANTEI. DIR. : | SEM AVARIAS APARENTES |

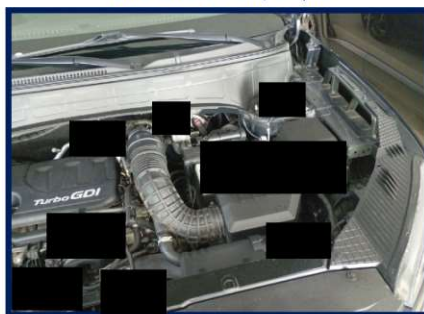
Torre amort diant/esquer

| TORRE DO AMORTECEDOR DIANTEI. ESQ. : | SEM AVARIAS APARENTES |

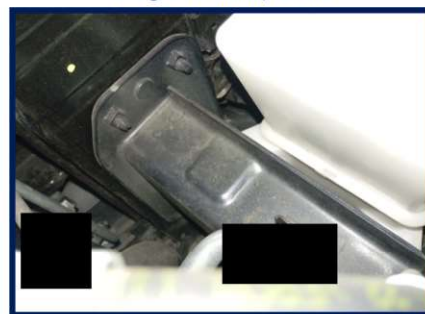
Longarina dianti/direita

| LONGARINA DIANTEI. DIR. : | SEM AVARIAS APARENTES |

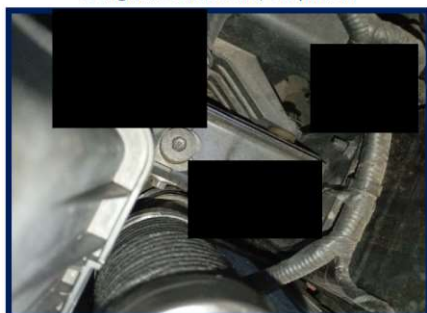
Longarina dianteira/esquerda

| LONGARINA DIANTEI. ESQ. : | SEM AVARIAS APARENTES |

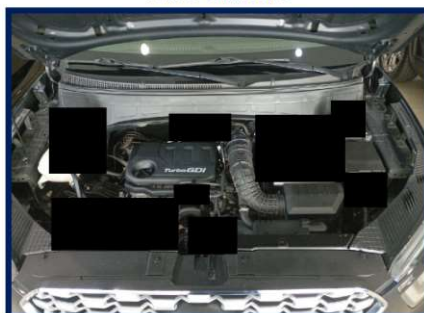
Painel Dianteiro

| PAINEL DIANT. INF./SUP. OU ALMA DO PARACHOQUE: | SEM AVARIAS APARENTES |

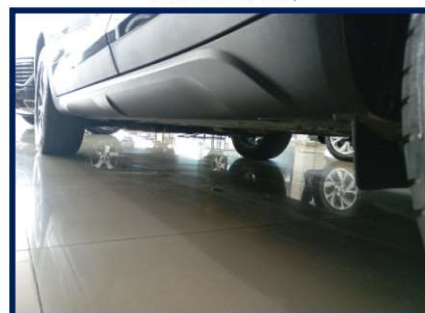
Caixa De Ar Esq

| CAIXA DE AR ESQUERDA . : | SEM AVARIAS APARENTES |

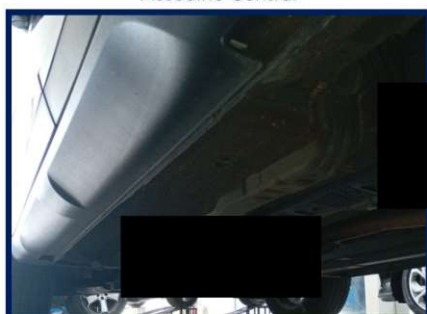
Assoalho Central

| ASSOALHO DO MONOBLOCO (HABITÁCULO, ÁREA VISÍVEL) . : | SEM AVARIAS APARENTES (ÁREA VISÍVEL) |

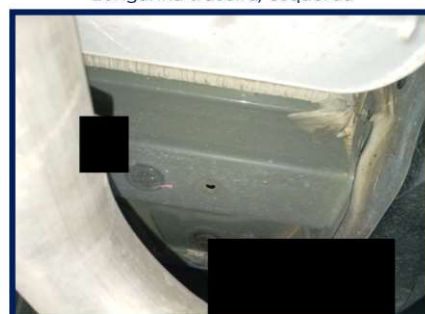
Longarina traseira/esquerda

| LONGARINA TRASEI. ESQ. : | SEM AVARIAS APARENTES |

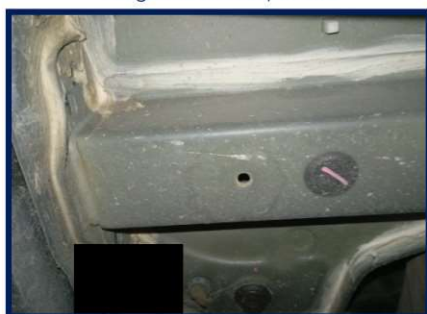
Longarina traseira/direita

| LONGARINA TRASEI. DIR. : | SEM AVARIAS APARENTES |

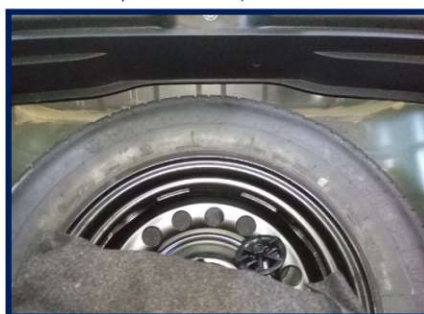
Junção Assoalho/Painel Tras

| PAINEL TRASEIRO . : | SEM AVARIAS APARENTES |

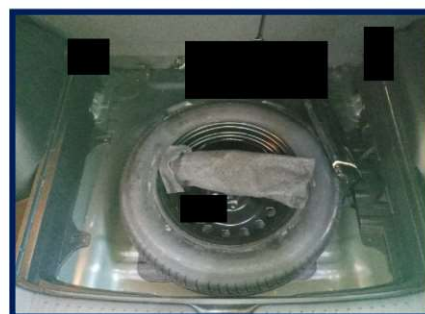
Assoalho Int. Portamalas

| ASSOALHO DO PORTAMALAS / CAÇAMBA . : | SEM AVARIAS APARENTES (ÁREA VISÍVEL) |

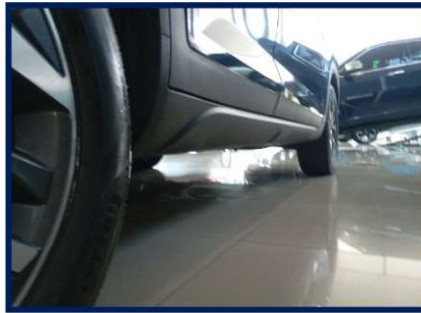
CAIXA DE AR DIR.

| CAIXA DE AR DIREITA . : | SEM AVARIAS APARENTES |
