# VISTORIA CAUTELAR - AUTOMÓVEL

30/09/2026

Modelo:  
**HONDA CR-V EXL**

Km:  
**206472**

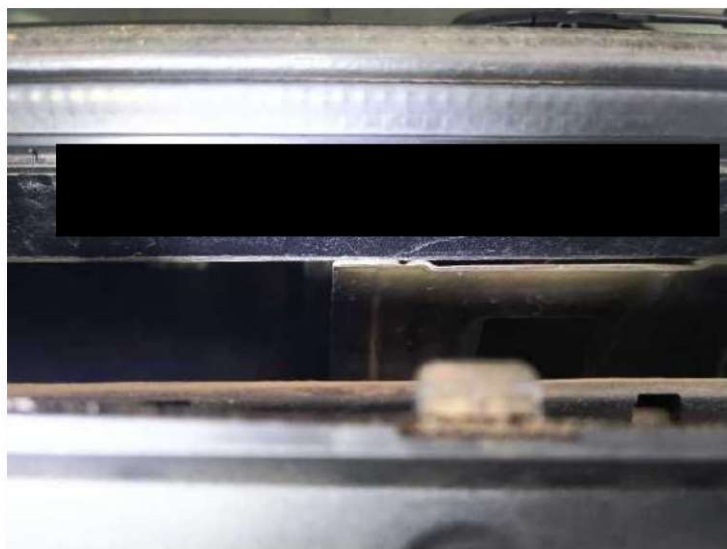
- **Chassi**- Gravação sem vestígios aparentes de adulteração e dentro dos padrões do fabricante.

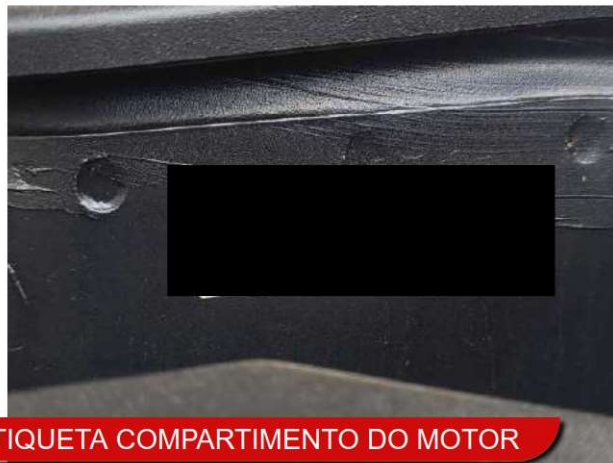
ETIQUETA COMPARTIMENTO DO MOTOR

Original/Dentro dos padrões do fabricante.

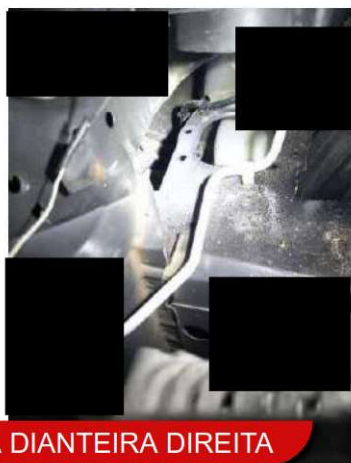
LONGARINA DIANTEIRA DIREITA

| 3 - Longarina dianteira direita | ● OK |

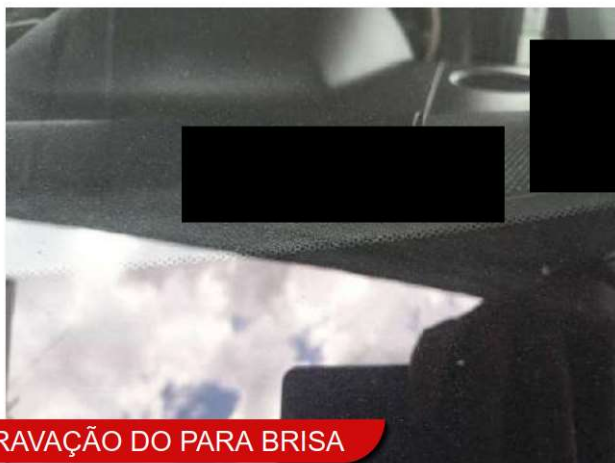
GRAVAÇÃO DO PARA BRISA

Original/Dentro dos padrões do fabricante.

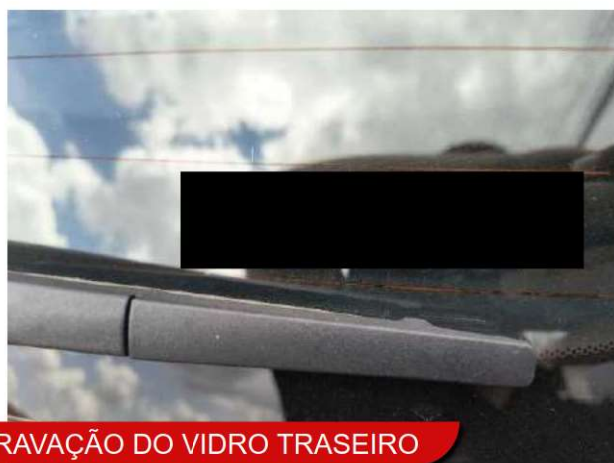
GRAVAÇÃO DO VIDRO TRASEIRO

Original/Dentro dos padrões do fabricante.

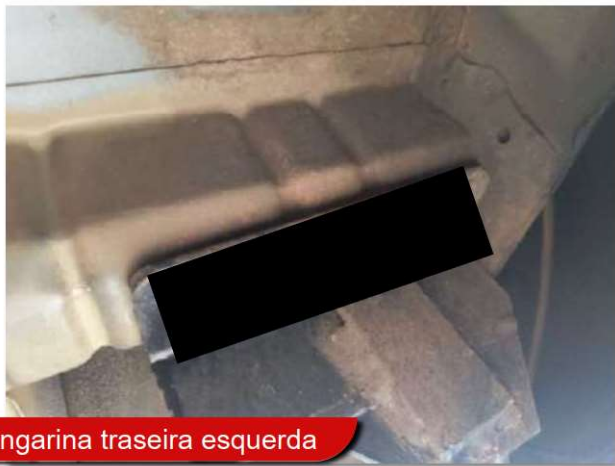
| 6 - Longarina traseira esquerda | ● OK |

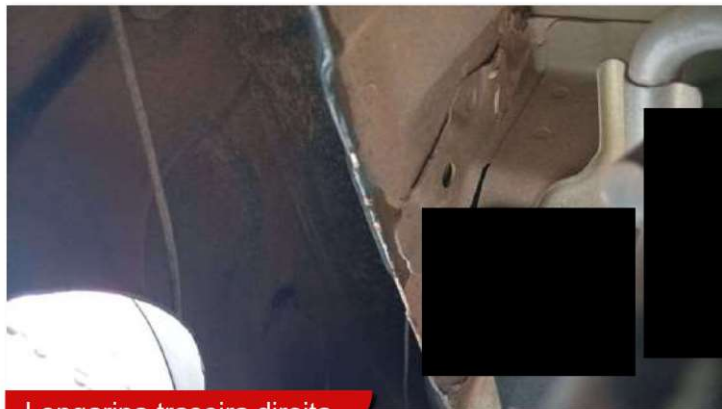
| 5 - Longarina traseira direita | ● OK |

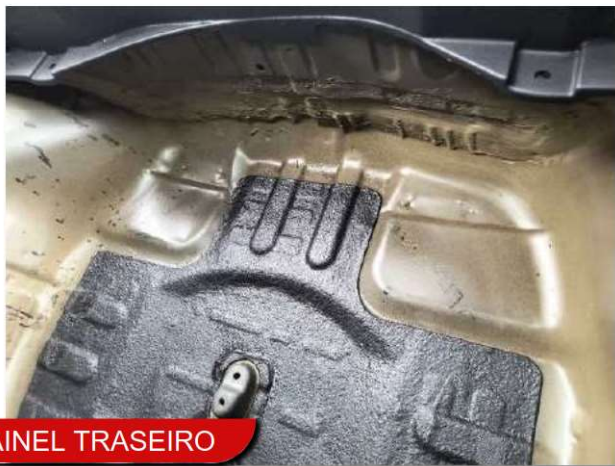
PAINEL TRASEIRO

OK

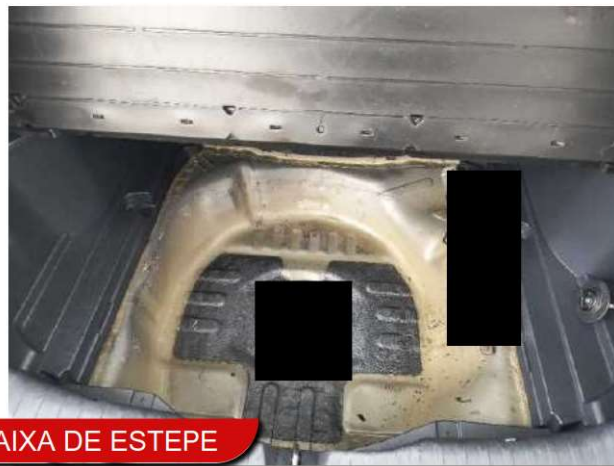
CAIXA DE ESTEPE

| 18 - Caixa de estepe | ● 425 - OK |
