**LAUDO DE VISTORIA CAUTELAR**

**I/PORSCHE MACAN**

**2022/ 2023 - BRANCA - GASOLINA**

**APROVADO**

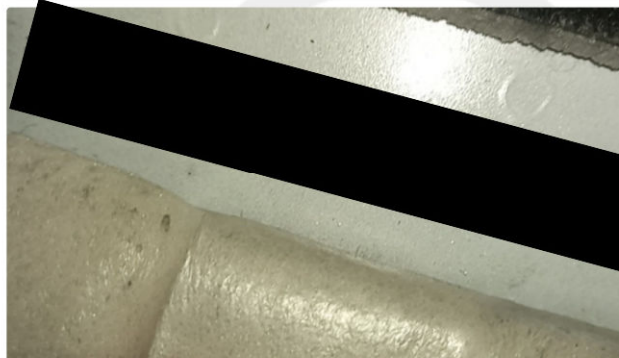
Gravação do Chassi

✓ 018 - Gravação identificadora sem vestígios aparentes de adulteração.

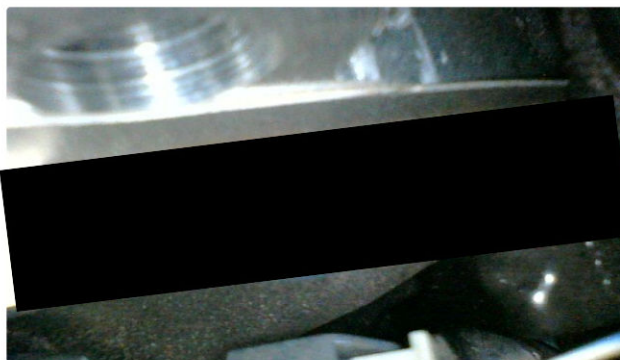
Gravação do Motor

✓ 018 - Gravação identificadora sem vestígios aparentes de adulteração.

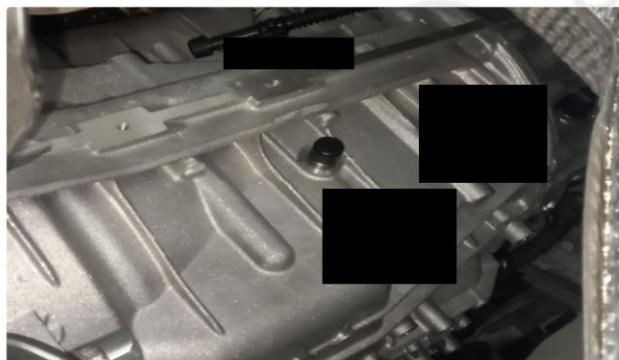
Gravação do Câmbio

✓ 018 - Gravação identificadora sem vestígios aparentes de adulteração.

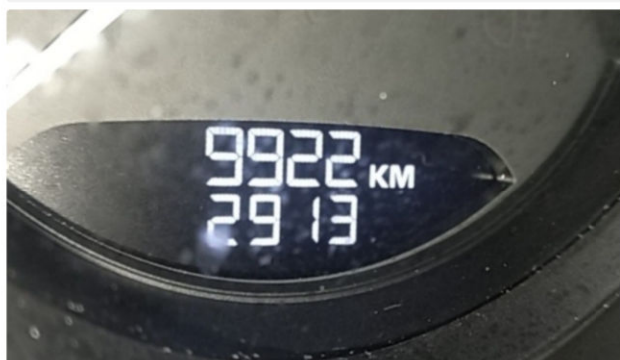
Hodômetro

✓ 249 - Registro fotografado/observado.

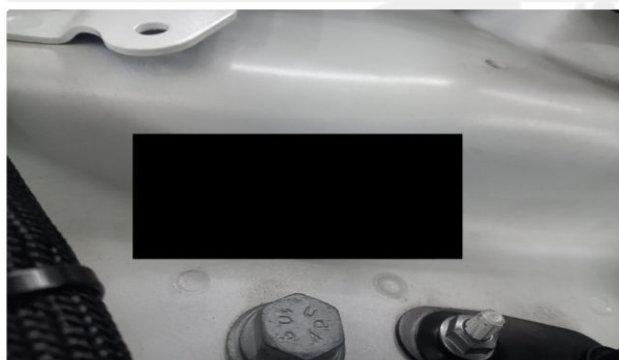
Eta/VIS

✓ 249 - Registro fotografado/observado.
