## LAUDO DE VISTORIA CAUTELAR

**I/PORSCHE 911CARRERA GTS****2023/ 2023 - CINZA - GASOLINA**

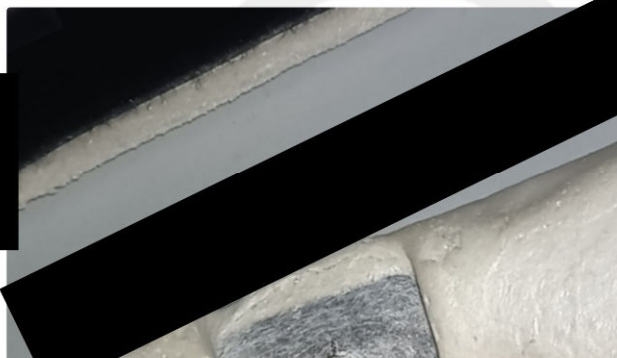
Gravação do Chassi

✓ 018 - Gravação identificadora sem vestígios aparentes de adulteração.

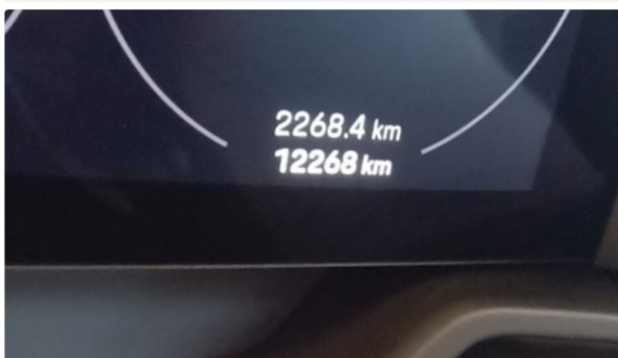
Hodômetro

✓ 249 - Registro fotografado/observado.
