**LAUDO DE VISTORIA CAUTELAR**

**I/BMW 420I CABRIO**

**2024/ 2025 - PRETA - GASOLINA**

**APROVADO**

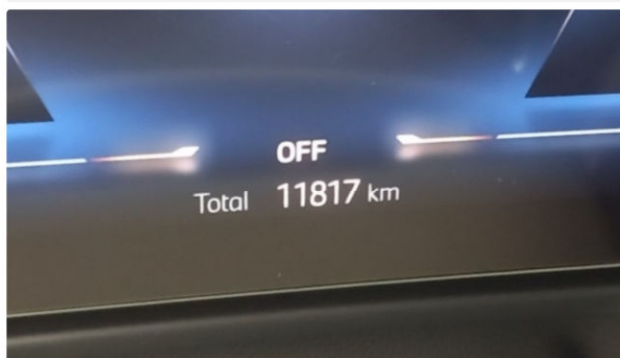
Hodômetro

✓ 249 - Registro fotografado/observado.

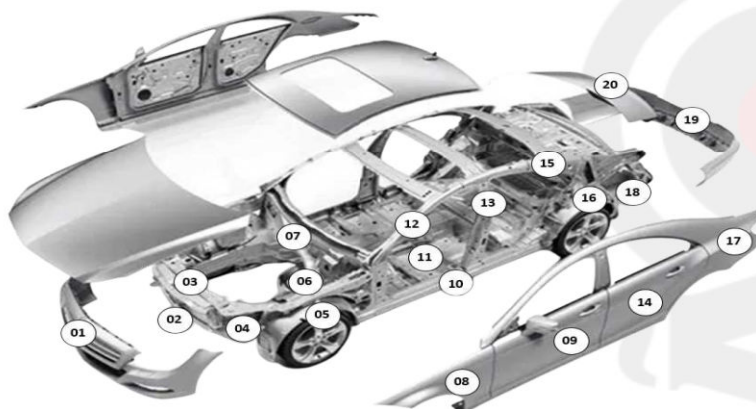
AVALIAÇÃO ESTRUTURAL

| ● 1 - Envolvente/para choque dianteiro | Original |
| ● 2 - Alma para choque diant/painel front infe/crashbox | Original |
| ● 3 - Painel frontal superior | Original |
| ● 4 - longarina dianteira inferior/superior esquerda | Original |
| ● 5 - Caixa de roda dianteira esquerda | Original |
| ● 6 - Torre do amortecedor dianteiro esquerdo | Original |
| ● 7 - Painel corta fogo | Original |
| ● 8 - Para lama/folha lateral dianteira esquerda | Original |
| ● 9 - Porta dianteira esquerda | Original |
| ● 10 - Caixa de ar/soleira esquerda | Original |
| ● 11 - Assoalho do habitáculo lado esquerdo | Original |
| ● 12 - Coluna dianteira esquerda | Original |
| ● 13 - Coluna média/central esquerda | Original |
| ● 14 - Porta traseira esquerda | Original |
| ● 15 - Coluna traseira esquerda | Original |
| ● 16 - Caixa de roda traseira esquerda | Original |
| ● 17 - Folha lateral traseira esquerda | Original |
| ● 18 - Longarina traseira esquerda | Original |
| ● 19 - Envolvente/para choque traseiro | Original |
| ● 20 - Capô/tampa do porta malas/caçamba/painel traseiro | Original |

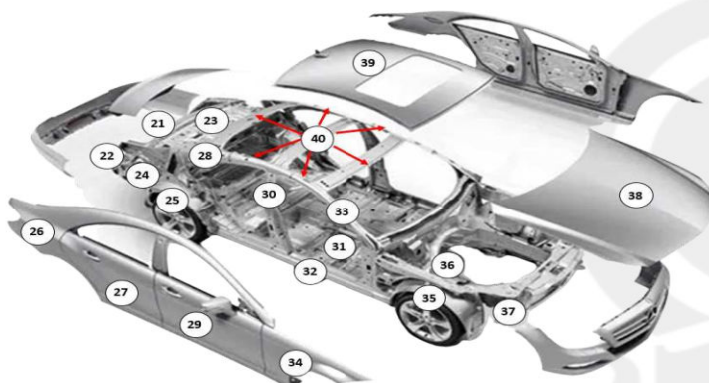
| 21 - Painel traseiro | Original |
| 22 - Alma do para choque traseiro | Original |
| 23 - Assoalho do porta malas/caçamba | Original |
| 24 - Longarina traseira direita | Original |
| 25 - Caixa de roda traseira direita | Original |
| 26 - Folha lateral traseira direita | Original |
| 27 - Porta traseira direita | Original |
| 28 - Coluna traseira direita | Original |
| 29 - Porta dianteira direita | Original |
| 30 - Coluna média/central direita | Original |
| 31 - Assoalho do habitáculo lado direito | Original |
| 32 - Caixa de ar/soleira direita | Original |
| 33 - Coluna dianteira direita | Original |
| 34 - Para lama/folha lateral dianteira direita | Original |
| 35 - Caixa de roda dianteira direita | Original |
| 36 - Torre do amortecedor dianteiro direito | Original |
| 37 - longarina dianteira inferior/superior direita | Original |
| 38 - Capô/tampa do compartimento do motor | Original |
| 39 - Folha do teto/painel traseiro | Original |
| 40 - Estrutura do teto | Original |
