**LAUDO DE VISTORIA CAUTELAR**

**I/PORSCHE 911 CAR GTS CA**

**2024/ 2024 - VERMELHA - GASOLINA**

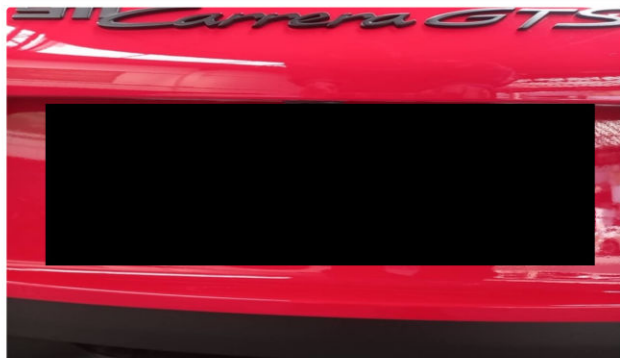
Placas (PIV)

✓ 208 - Sem vestígios de irregularidades.

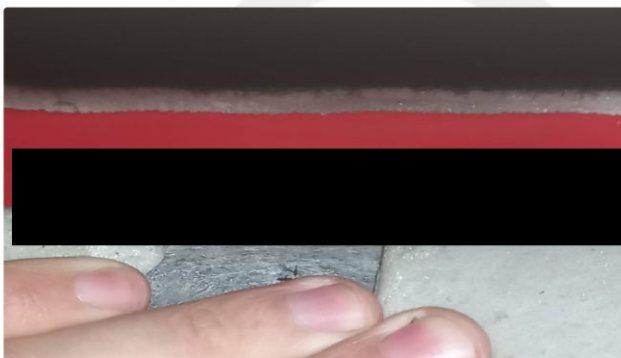
Gravação do Chassi

✓ 018 - Gravação identificadora sem vestígios aparentes de adulteração.

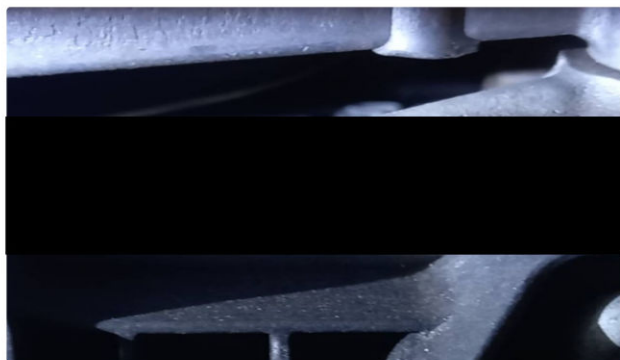
Gravação do Motor

✓ 018 - Gravação identificadora sem vestígios aparentes de adulteração.

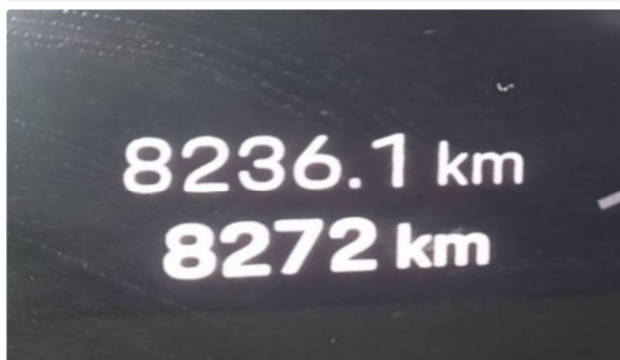
Hodômetro

✓ 249 - Registro fotografado/observado.
