## APRESENTAÇÃO

## DADOS GERAIS DO VEÍCULO

| MARCA: | NISSAN |
| MODELO: | KICKS ACTIVE CVT |

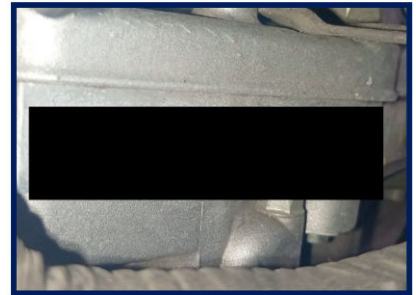
Motor

DENTRO DOS PADRÕES HABITUAIS DO FABRICANTE

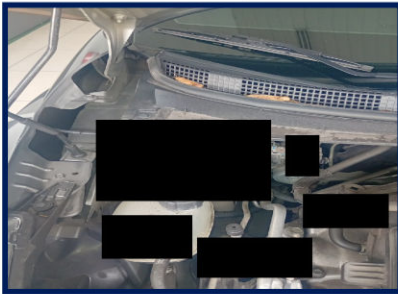
Torre amort diant/direita

| TORRE DO AMORTECEDOR DIANTEI. DIR. : | SEM AVARIAS APARENTES |

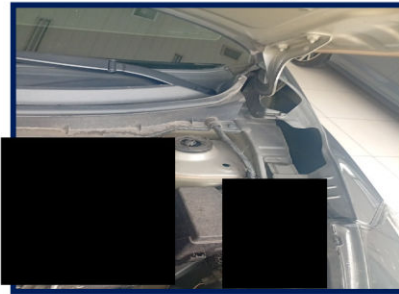
Torre amort diant/esquer

| TORRE DO AMORTECEDOR DIANTEI. ESQ. : | SEM AVARIAS APARENTES |

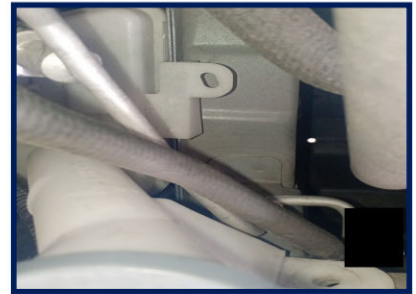
Longarina dianti/direita

| LONGARINA DIANTEI. DIR. : | SEM AVARIAS APARENTES |

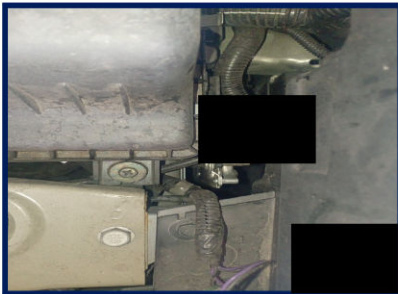
Longarina dianteira/esquerda

| LONGARINA DIANTEI. ESQ. : | SEM AVARIAS APARENTES |

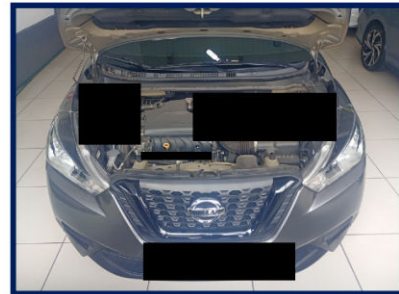
Painel Dianteiro

| PAINEL DIANT. INF./SUP. OU ALMA DO PARACHOQUE: | SEM AVARIAS APARENTES |

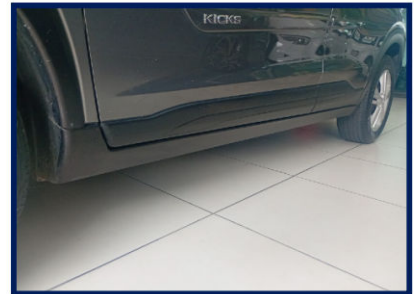
Caixa De Ar Esq

| CAIXA DE AR ESQUERDA . : | SEM AVARIAS APARENTES |

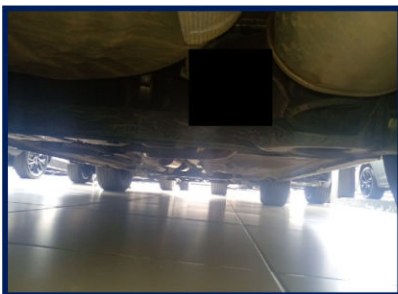
Assoalho Central

| ASSOALHO DO MONOBLOCO (HABITÁCULO, ÁREA VISÍVEL) . : | SEM AVARIAS APARENTES (ÁREA VISÍVEL) |

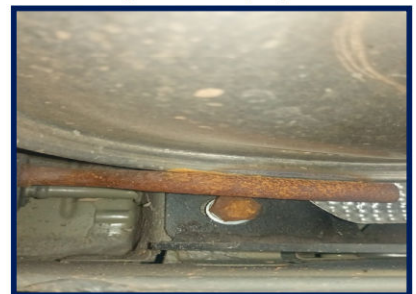
Longarina traseira/esquerda

| LONGARINA TRASEI. ESQ. : | SEM AVARIAS APARENTES |
| | ENGATE/GNV OU OUTRO EQUIPAMENTO INSTALADO |

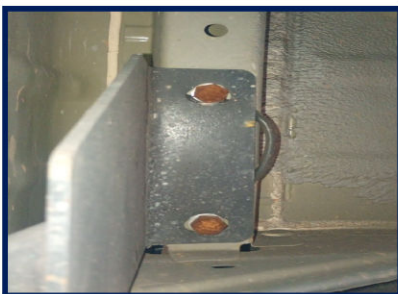
Longarina traseira/direita

| LONGARINA TRASEI. DIR. : | SEM AVARIAS APARENTES |
| | ENGATE/GNV OU OUTRO EQUIPAMENTO INSTALADO |

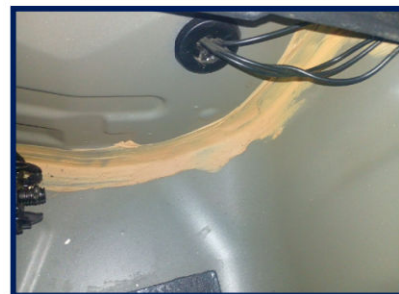
Junção Assoalho/Painel Tras

| PAINEL TRASEIRO . : | SEM AVARIAS APARENTES |

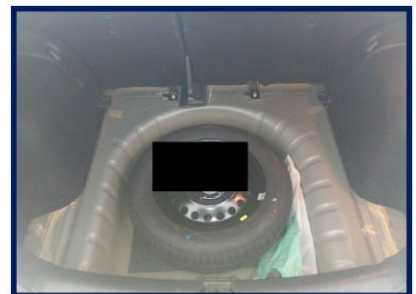
Assoalho Int. Portamalas

| ASSOALHO DO PORTAMALAS / CAÇAMBA . : | SEM AVARIAS APARENTES (ÁREA VISÍVEL) |

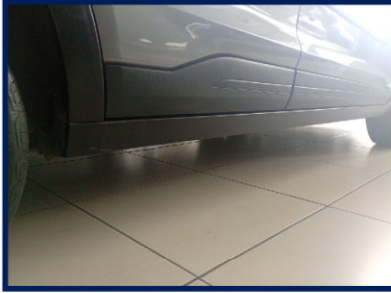
CAIXA DE AR DIR.

| CAIXA DE AR DIREITA . : | SEM AVARIAS APARENTES |
