## LAUDO DE VISTORIA CAUTELAR

I/AUDI TT RD 230CV

2018/ 2018 - BRANCA - GASOLINA

GPS MOTORS

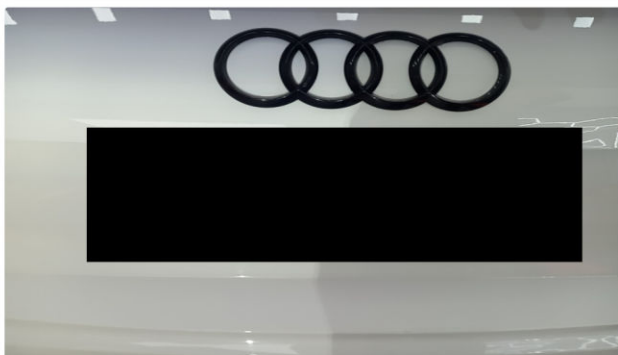
Placas (PIV)

✓ 208 - Sem vestígios de irregularidades.

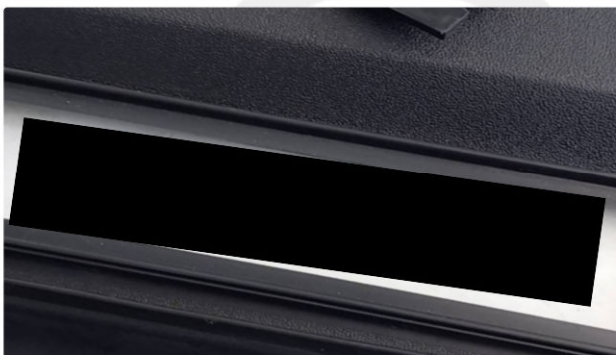
Gravação do Chassi

✓ 018 - Gravação identificadora sem vestígios aparentes de adulteração.

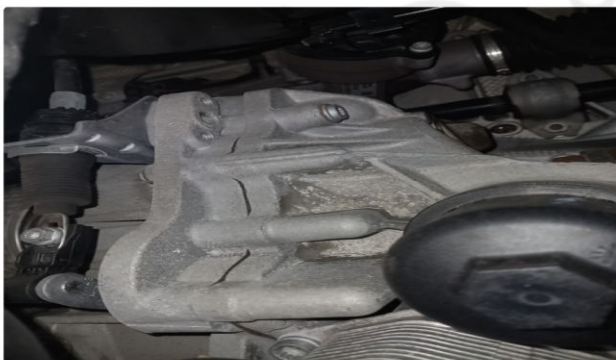
Gravação do Câmbio

✓ 018 - Gravação identificadora sem vestígios aparentes de adulteração.

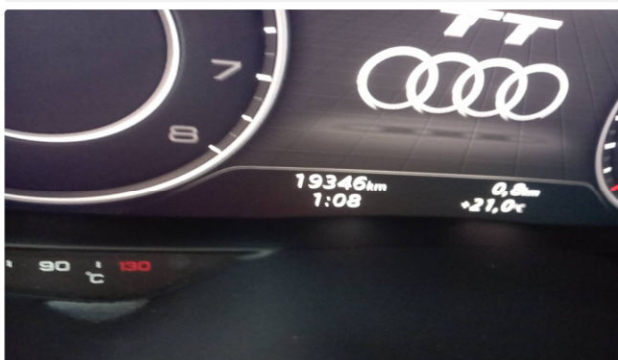
Hodômetro

✓ 249 - Registro fotografado/observado.

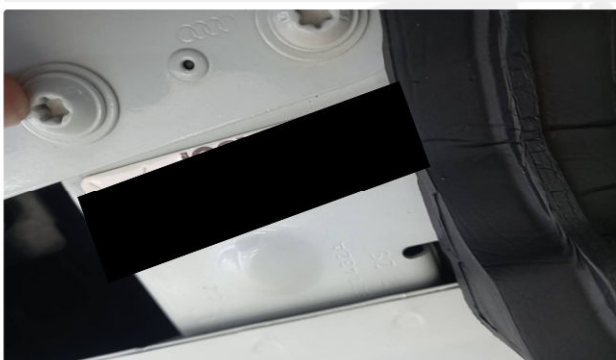
Eta/VIS

✓ 249 - Registro fotografado/observado.
