## LAUDO DE VISTORIA CAUTELAR

**I/M.BENZ AMG GLE63S CO**

**2024/ 2024 - CINZA - GASOLINA/ELETRICO**

**GPS MOTORS**

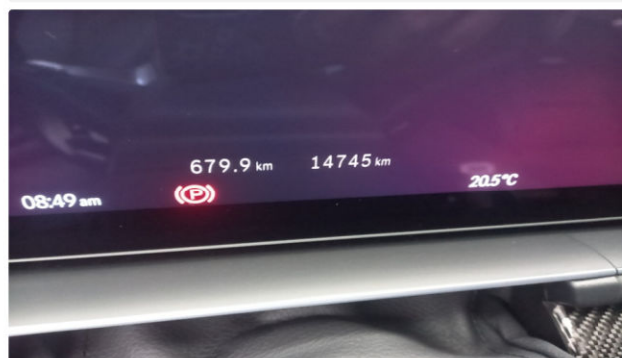
Hodômetro

✓ 249 - Registro fotografado/observado.

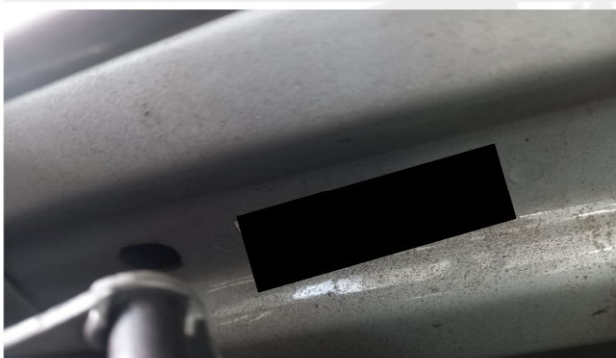
Eta/VIS

✓ 249 - Registro fotografado/observado.

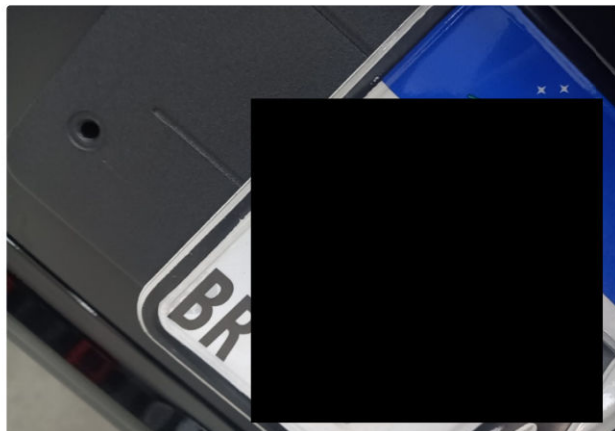
Lacre /QR code

✓ 208 - Sem vestígios de irregularidades.
