## LAUDO DE VISTORIA CAUTELAR

I/PORSCHE 911 CARRERA

2020/ 2021 - VERMELHA - GASOLINA

GPS MOTORS

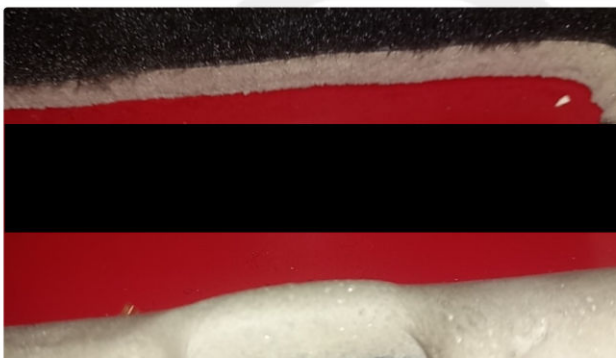
Gravação do Chassi

✓ 018 - Gravação identificadora sem vestígios aparentes de adulteração.

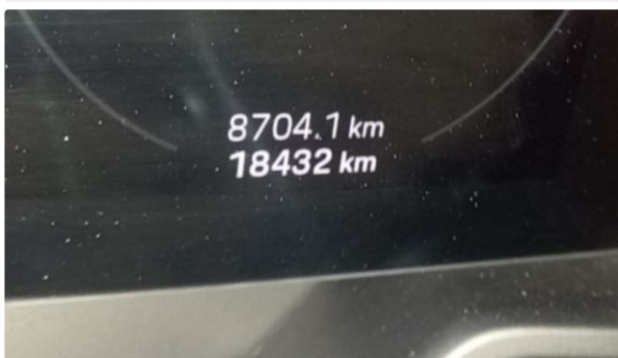
Hodômetro

✓ 249 - Registro fotografado/observado.
