**LAUDO DE VISTORIA CAUTELAR**

Marca, Modelo e Ano fabricação/Modelo  
**I/FORD MAVERICK TREMOR**  
**2025/ 2025 - VERDE - GASOLINA**

Solicitante  
**GPS MOTORS**

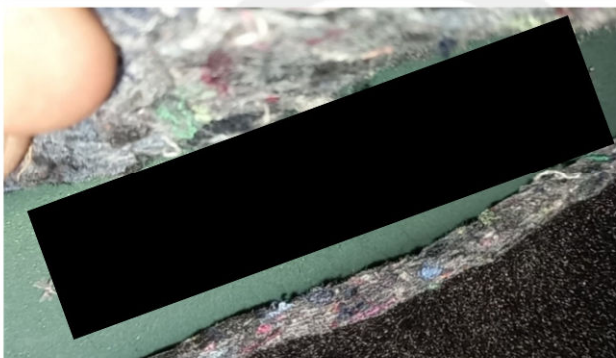
Gravação do Chassi

✓ 018 - Gravação identificadora sem vestígios aparentes de adulteração.

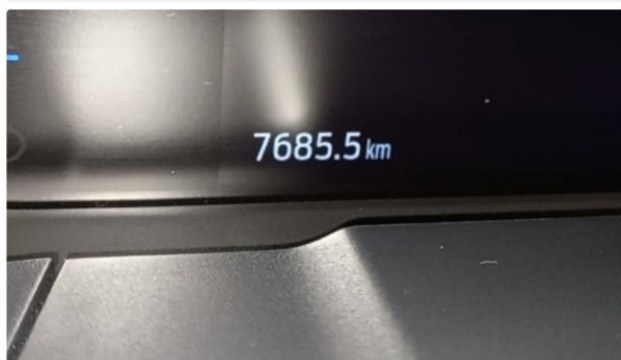
Hodômetro

✓ 249 - Registro fotografado/observado.

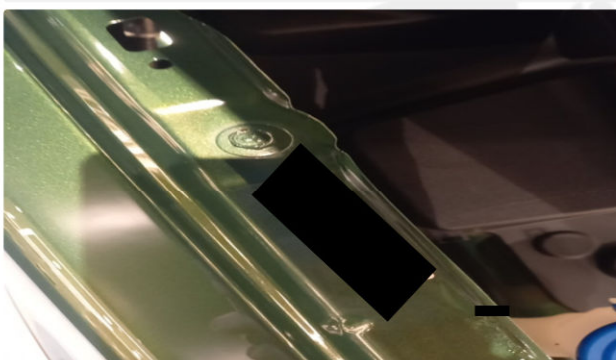
Eta/VIS

✓ 249 - Registro fotografado/observado.
