## LAUDO DE VISTORIA CAUTELAR

I/LR DEF90D HSE

2022/ 2023 - PRETA - DIESEL/ELETRICO

GPS MOTORS

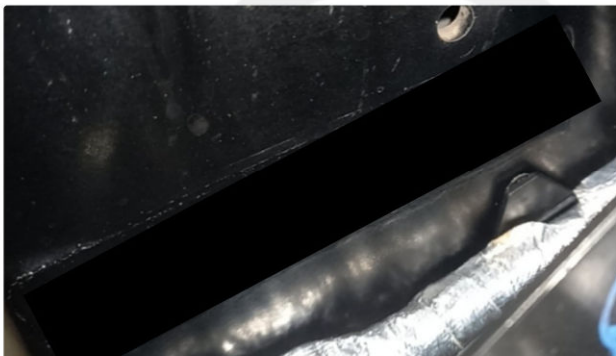
Gravação do Chassi

✓ 018 - Gravação identificadora sem vestígios aparentes de adulteração.

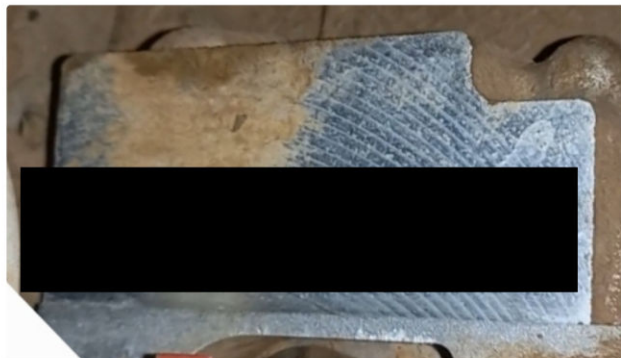
Gravação do Motor

✓ 018 - Gravação identificadora sem vestígios aparentes de adulteração.

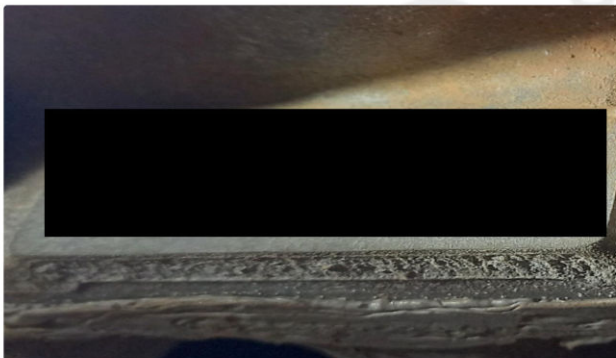
Gravação do Câmbio

✓ 018 - Gravação identificadora sem vestígios aparentes de adulteração.

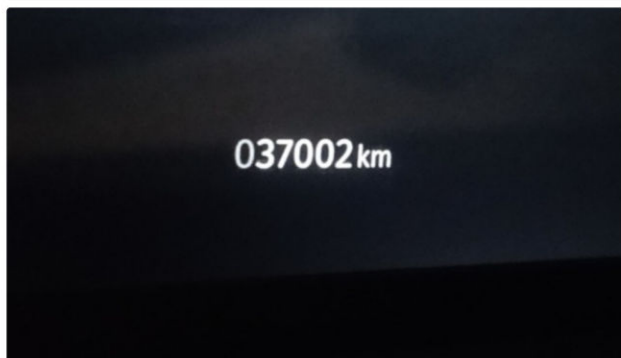
Hodômetro

✓ 249 - Registro fotografado/observado.

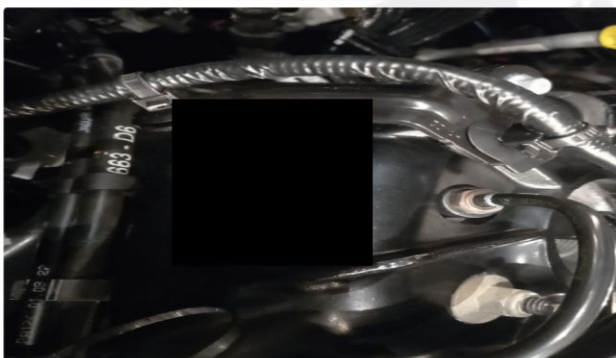
Eta/VIS

✓ 249 - Registro fotografado/observado.
