## LAUDO DE VISTORIA CAUTELAR

MMC/L200 TRITON SPO GL

2021/ 2022 - BRANCA - DIESEL

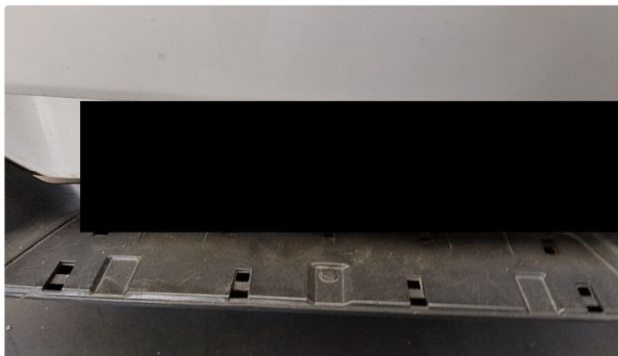
Placas (PIV)

✓ 208 - Sem vestígios de irregularidades.

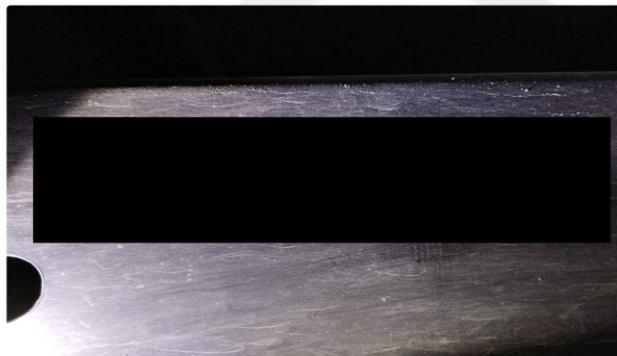
Gravação do Chassi

✓ 018 - Gravação identificadora sem vestígios aparentes de adulteração.

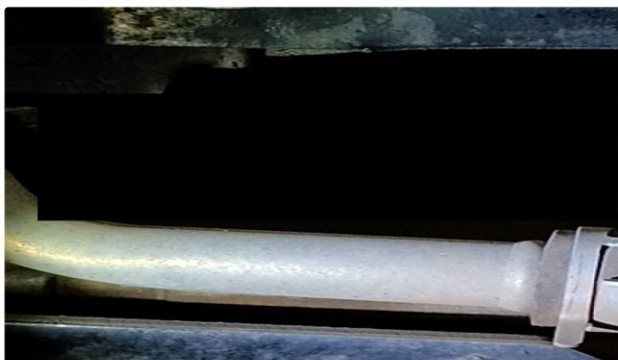
Gravação do Motor

✓ 018 - Gravação identificadora sem vestígios aparentes de adulteração.

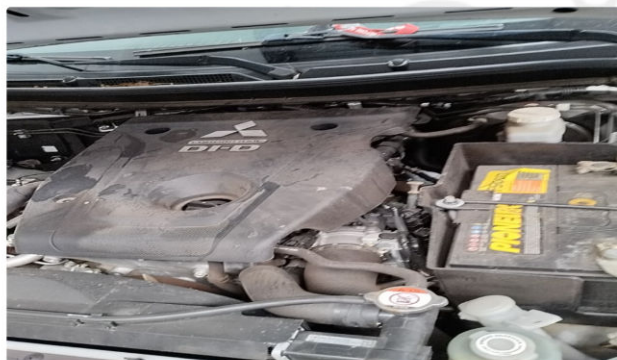
Gravação do Câmbio

✓ 018 - Gravação identificadora sem vestígios aparentes de adulteração.

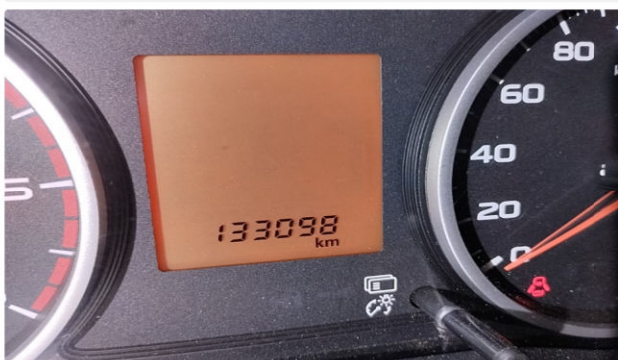
Hodômetro

✓ 249 - Registro fotografado/observado.

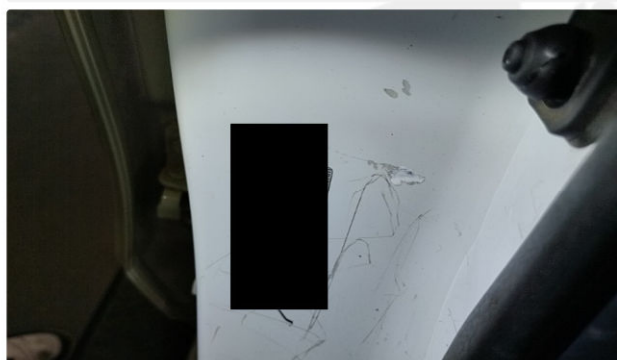
Eta/VIS

✓ 249 - Registro fotografado/observado.

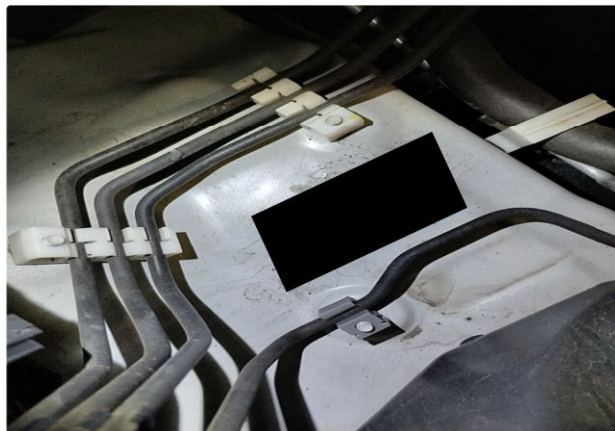
Eta/VIS do compartimento do motor

✓ 8 - Eta original
