PLACA [REDACTED]  
MODELO DO VEÍCULO: BMW 535i GT SN21

**VISTORIA  
CERTICAR**

**SuperVisão**®  
Vistorias Automotivas

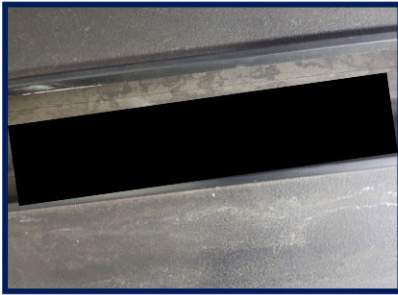
Chassi

NUMERAÇÃO IDENTIFICADORA : DENTRO DOS PADRÕES HABITUAIS DO FABRICANTE  
 CHAPA SUPORTE : REGIÃO ÍNTEGRA

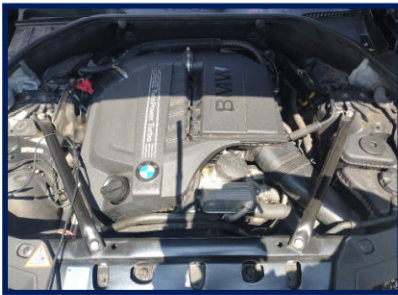
Câmbio

NUMERAÇÃO OBSTRUÍDA (ITEM EXCLUÍDO DO PARECER)  
 DENTRO DOS PADRÕES HABITUAIS DO FABRICANTE  
 NÃO POSSUI CADASTRO NA BIN

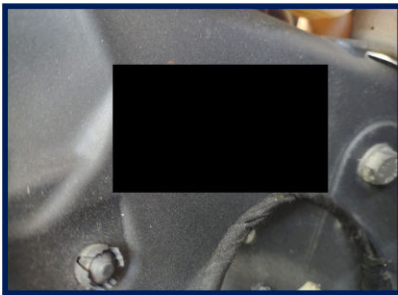
Etiqueta ETA Motor

| ETA MOTOR : | ETA DENTRO DOS PADRÕES / NUMERAÇÃO COINCIDE COM O CHASSI |

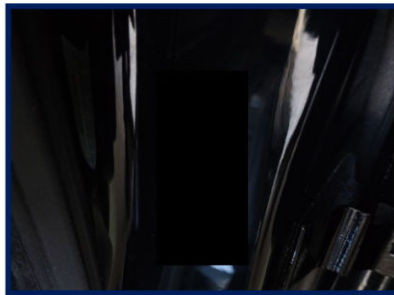
Foto eta coluna

| ETA BATENTE DA PORTA : | ETA DENTRO DOS PADRÕES / NUMERAÇÃO COINCIDE COM O CHASSI |

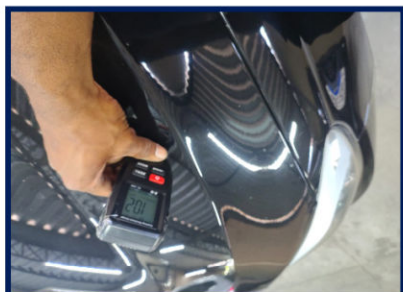
PARACHOQUE DIANT

| 10 - PARA-CHOQUE DIANTEIRO: | PEQUENO AMASSADO, RISCADO OU RALADO (ATÉ 5CM) |

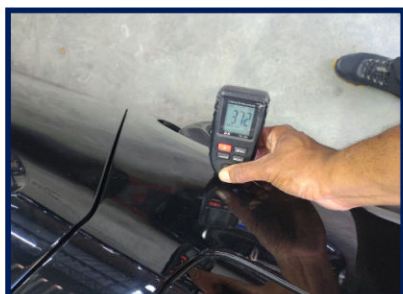
FOLHA LAT DIREITA

| 16 - LATERAL TRASEIRA DIREITA: | PEÇA RETOCADA COM MASSA |
