PLACA: [REDACTED]  
MODELO DO VEÍCULO: PORSCHE MACAN

# VISTORIA CERTICAR

APROVADO

| DATA DE VISTORIA: | 30/09/2026 17:41 |

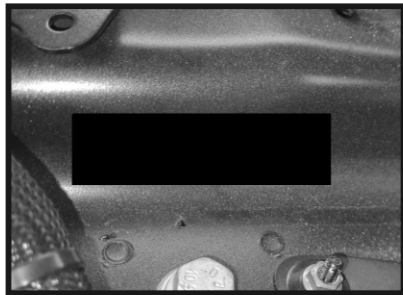
Etiqueta ETA Motor

ETA DENTRO DOS PADRÕES / NUMERAÇÃO COINCIDE COM O CHASSI

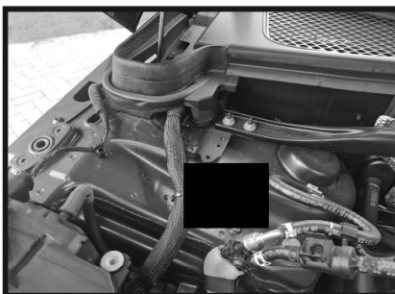
Torre amort diant/direita

| TORRE DO AMORTECEDOR DIANTEI. DIR. : | SEM AVARIAS APARENTES |

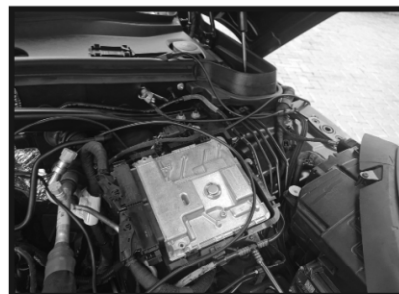
Torre amort diant/esquer

| TORRE DO AMORTECEDOR DIANTEI. ESQ. : | SEM AVARIAS APARENTES |

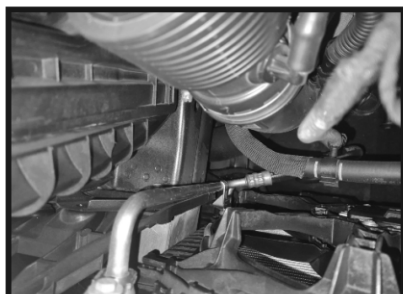
Longarina dianti/direita

| LONGARINA DIANTEI. DIR. : | SEM AVARIAS APARENTES |

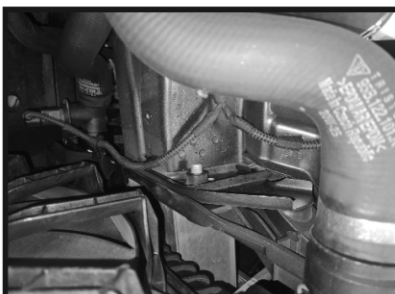
Longarina dianteira/esquerda

| LONGARINA DIANTEI. ESQ. : | SEM AVARIAS APARENTES |

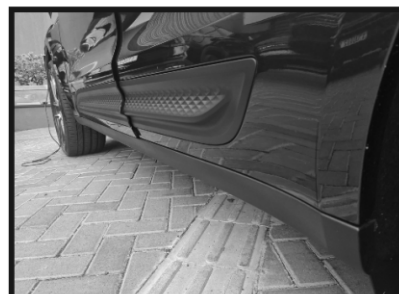
Caixa De Ar Esq

| CAIXA DE AR ESQUERDA . : | SEM AVARIAS APARENTES |

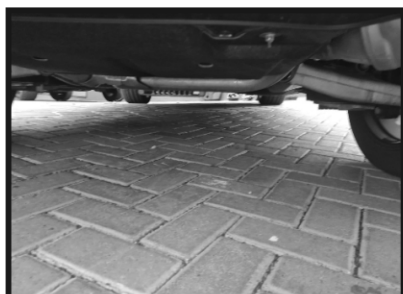
Assoalho Central

ASSOALHO DO MONOBLOCO (HABITÁCULO, ÁREA VISÍVEL) . : SEM AVARIAS APARENTES (ÁREA VISÍVEL)

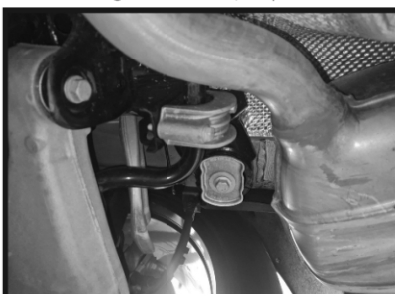
Longarina traseira/esquerda

| LONGARINA TRASEI. ESQ. : | SEM AVARIAS APARENTES |

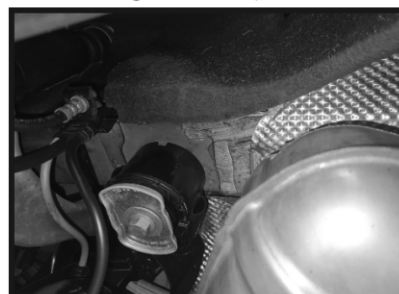
Longarina traseira/direita

| LONGARINA TRASEI. DIR. : | SEM AVARIAS APARENTES |

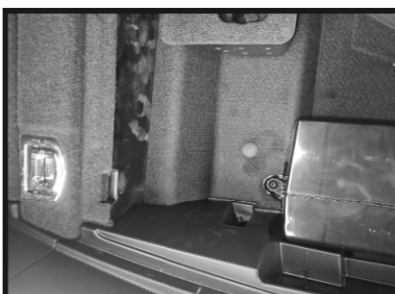
Assoalho Int. Portamalas

ASSOALHO DO PORTAMALAS / CAÇAMBA . : SEM AVARIAS APARENTES (ÁREA VISÍVEL)

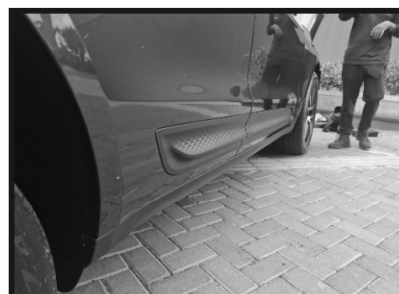
CAIXA DE AR DIR.

| CAIXA DE AR DIREITA . : | SEM AVARIAS APARENTES |

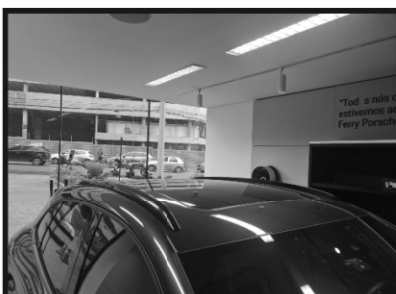
FOLHA DO TETO . : SEM AVARIAS APARENTES (ÁREA VISÍVEL)
