## APRESENTAÇÃO

| UNIDADE: | ITAIM BIBI |
| PRESTADOR DE SERVIÇO: | FRANCISCO RONEI DOS SANTOS - VISTORIA AUTOMOTIVA - EPP |

| MODELO: | BMW X7 XDRIVE50I |

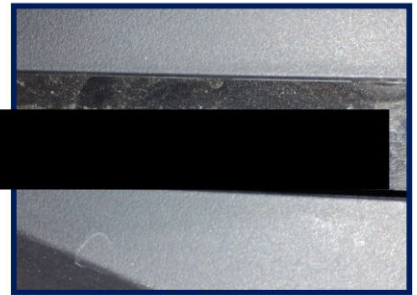
Chassi

DENTRO DOS PADRÕES HABITUAIS DO FABRICANTE

REGIÃO ÍNTEGRA

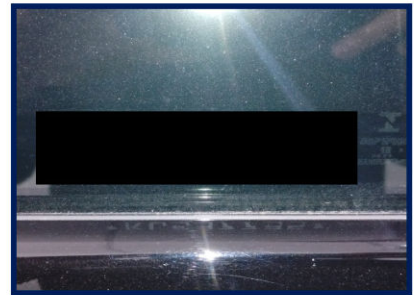
Gravação do vidro

GRAVAÇÃO ORIGINAL / COINCIDE COM O CHASSI

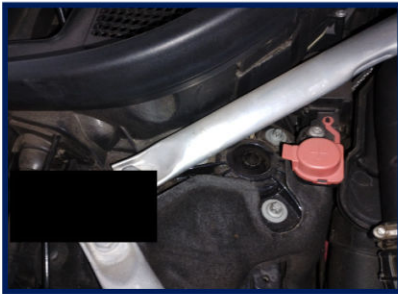
Torre amort diant/direita

| TORRE DO AMORTECEDOR DIANTEI. DIR. : | SEM AVARIAS APARENTES |

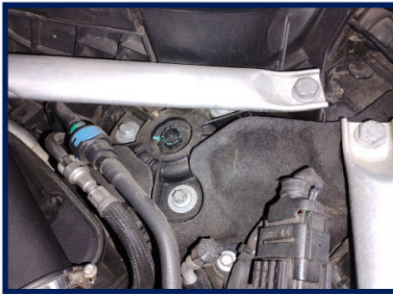
Torre amort diant/esquer

| TORRE DO AMORTECEDOR DIANTEI. ESQ. : | SEM AVARIAS APARENTES |

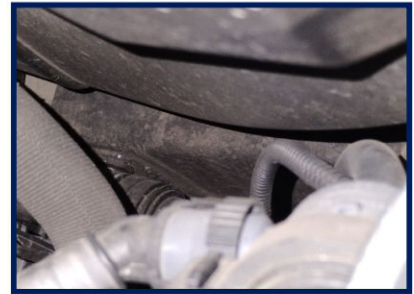
Longarina dianti/direita

| LONGARINA DIANTEI. DIR. : | SEM AVARIAS APARENTES |

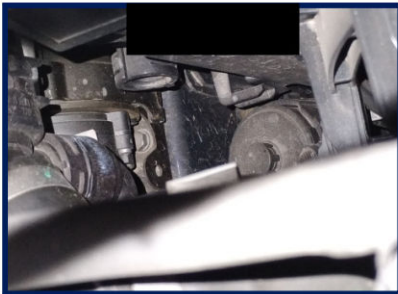
Longarina dianteira/esquerda

| LONGARINA DIANTEI. ESQ. : | SEM AVARIAS APARENTES |

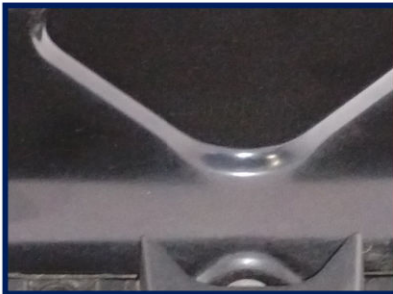
Painel Dianteiro

| PAINEL DIANT. INF./SUP. OU ALMA DO PARACHOQUE: | SEM AVARIAS APARENTES |

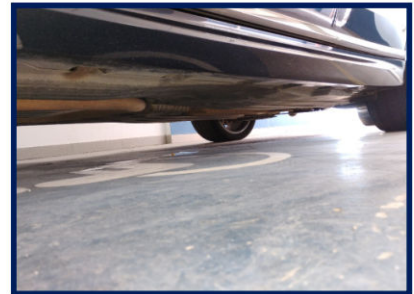
Caixa De Ar Esq

| CAIXA DE AR ESQUERDA . : | SEM AVARIAS APARENTES |

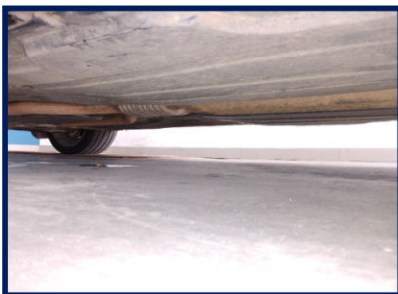
Assoalho Central

| ASSOALHO DO MONOBLOCO (HABITÁCULO, ÁREA VISÍVEL) . : | SEM AVARIAS APARENTES (ÁREA VISÍVEL) |

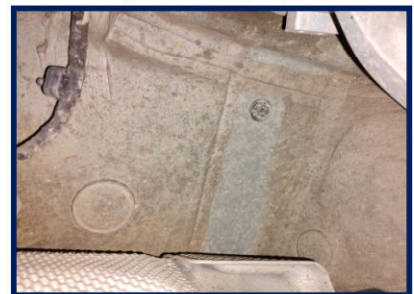
Longarina traseira/esquerda

| LONGARINA TRASEI. ESQ. : | SEM AVARIAS APARENTES |

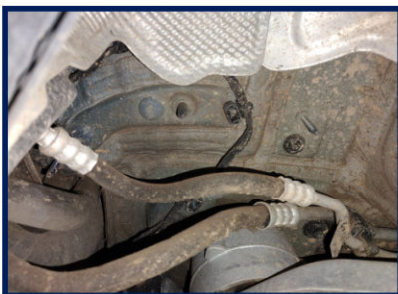
Longarina traseira/direita

| LONGARINA TRASEI. DIR. : | SEM AVARIAS APARENTES |

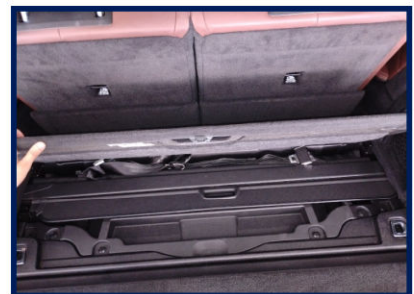
Assoalho Int. Portamalas

| ASSOALHO DO PORTAMALAS / CAÇAMBA . : | SEM AVARIAS APARENTES (ÁREA VISÍVEL) |

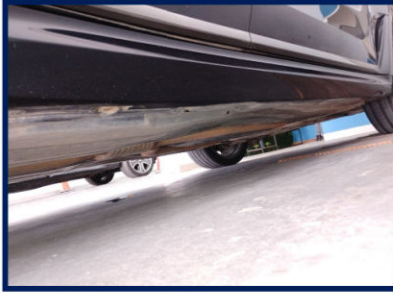
CAIXA DE AR DIR.

| CAIXA DE AR DIREITA . : | SEM AVARIAS APARENTES |
