## SITUAÇÃO GERAL

**APROVADO**

## DADOS GERAIS DO VEÍCULO

| MODELO: | CCROSS XRX 20 |

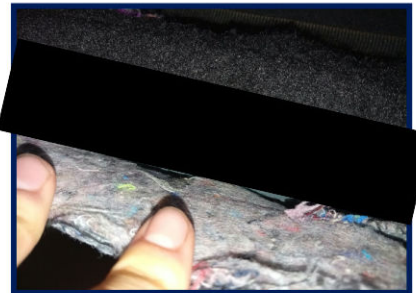
Chassi

NUMERAÇÃO IDENTIFICADORA : DENTRO DOS PADRÕES HABITUAIS DO FABRICANTE  
CHAPA SUPORTE : REGIÃO ÍNTEGRA

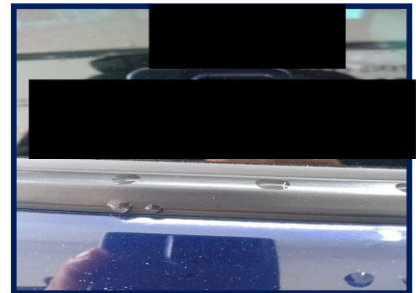
Gravação do vidro

PARABRISA : GRAVAÇÃO ORIGINAL / COINCIDE COM O CHASSI  
PORTA DIANTE. ESQ. : GRAVAÇÃO ORIGINAL / COINCIDE COM O CHASSI  
PORTA TRAS. ESQ / LAT TRAS. ESQ. : GRAVAÇÃO ORIGINAL / COINCIDE COM O CHASSI

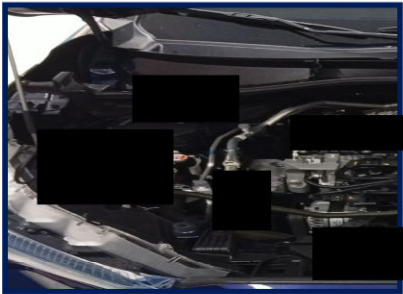
Torre amort diant/direita

| TORRE DO AMORTECEDOR DIANTEI. DIR.: | SEM AVARIAS APARENTES |

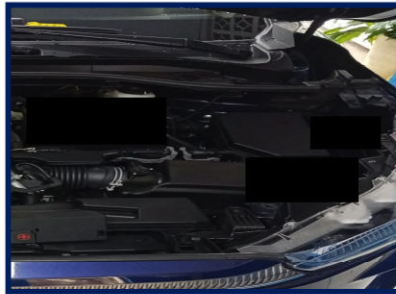
Torre amort diant/esquer

| TORRE DO AMORTECEDOR DIANTEI. ESQ.: | SEM AVARIAS APARENTES |

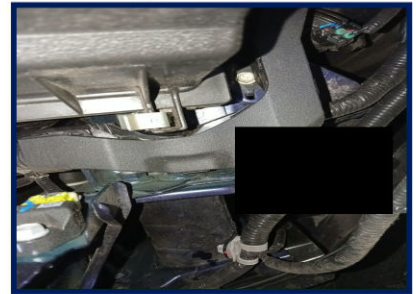
Longarina dianti/direita

| LONGARINA DIANTEI. DIR.: | SEM AVARIAS APARENTES |

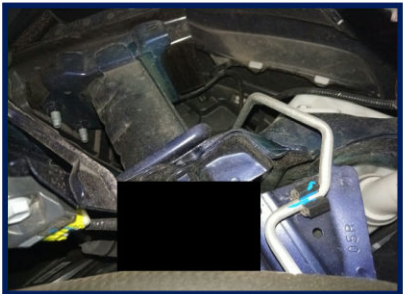
Longarina dianteira/esquerda

| LONGARINA DIANTEI. ESQ.: | SEM AVARIAS APARENTES |

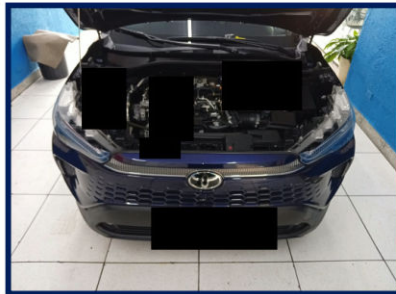
Painel Dianteiro

| PAINEL DIANT. INF./SUP. OU ALMA DO PARACHOQUE: | SEM AVARIAS APARENTES |

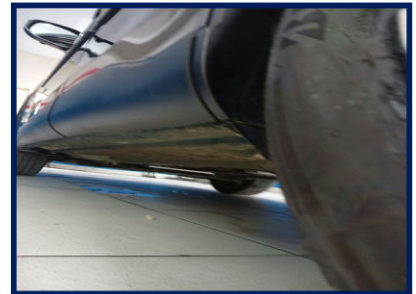
Caixa De Ar Esq

| CAIXA DE AR ESQUERDA.: | SEM AVARIAS APARENTES |

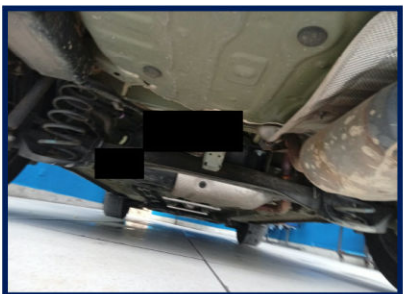
Assoalho Central

| ASSOALHO DO MONOBLOCO (HABITÁCULO, ÁREA VISÍVEL).: | SEM AVARIAS APARENTES (ÁREA VISÍVEL) |

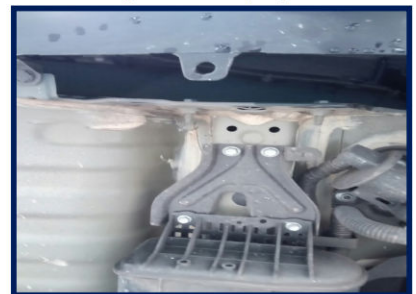
Longarina traseira/esquerda

| LONGARINA TRASEI. ESQ.: | SEM AVARIAS APARENTES |

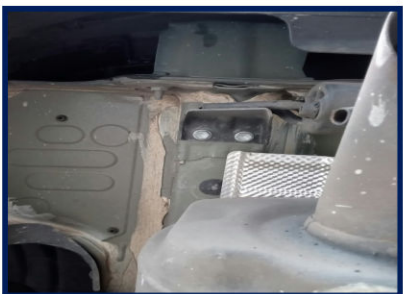
Longarina traseira/direita

| LONGARINA TRASEI. DIR.: | SEM AVARIAS APARENTES |

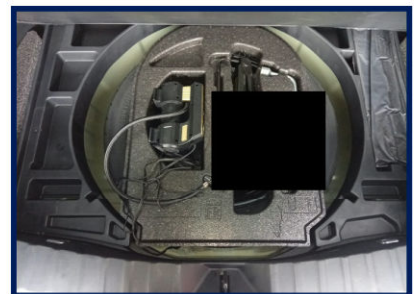
Assoalho Int. Portamalas

| ASSOALHO DO PORTAMALAS / CAÇAMBA.: | SEM AVARIAS APARENTES (ÁREA VISÍVEL) |

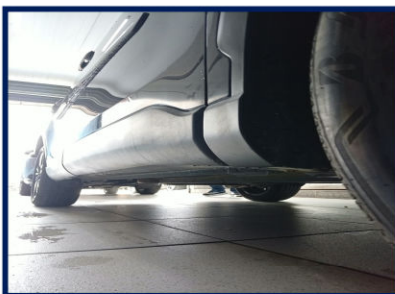
CAIXA DE AR DIR.

| CAIXA DE AR DIREITA.: | SEM AVARIAS APARENTES |
