**LAUDO DE VISTORIA CAUTELAR**

Marca, Modelo e Ano fabricação/Modelo  
**I/PORSCHE 911 CARRERA T**  
**2023/ 2023 - VERDE - GASOLINA**

**APROVADO**

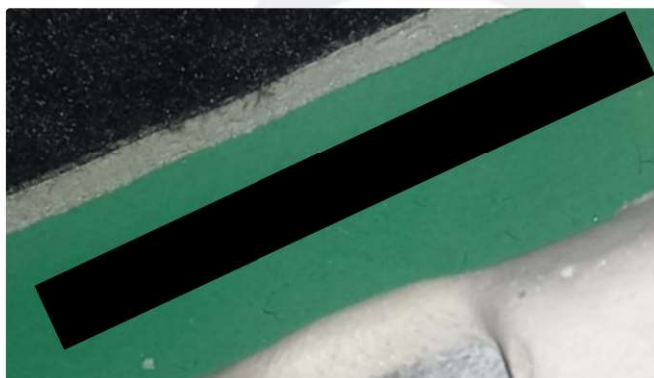
Gravação do Chassi

✓ 018 - Gravação identificadora sem vestígios aparentes de adulteração.

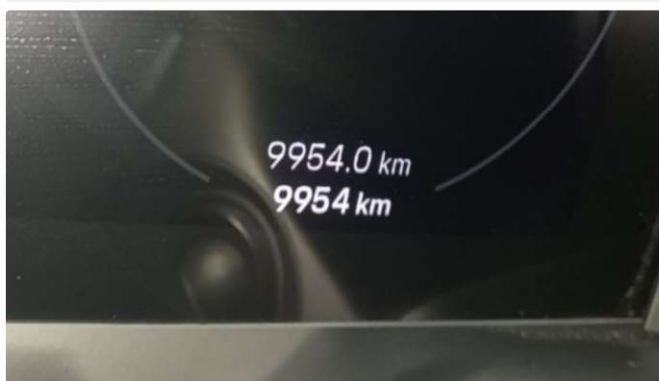
Hodômetro

✓ 249 - Registro fotografado/observado.
