## SITUAÇÃO GERAL

APROVADO

NO. LAUDO: [REDACTED]  
DATA DE VISTORIA: 02/09/2026 11:09  
UNIDADE: VILA IZABEL  
PRESTADOR DE SERVIÇO: [REDACTED]  
CNPJ: [REDACTED]  
CLIENTE CONTRATANTE: [REDACTED]

MARCA: LAND ROVER  
MODELO: DISC SPT P250FF SED7L  
COR: CINZA  
ANO FABRICAÇÃO: 2024  
ANO MODELO: 2025  
PLACA: [REDACTED]  
RENAVAM: [REDACTED]  
KM: 6388  
COMBUSTÍVEL: FLEX

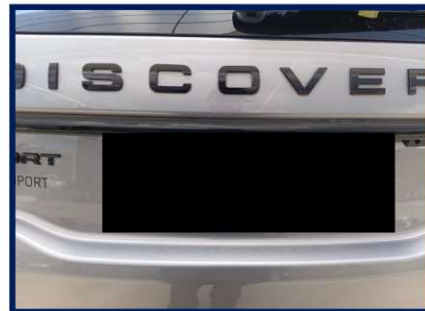
Placa

PLACA DENTROS DOS PADRÕES

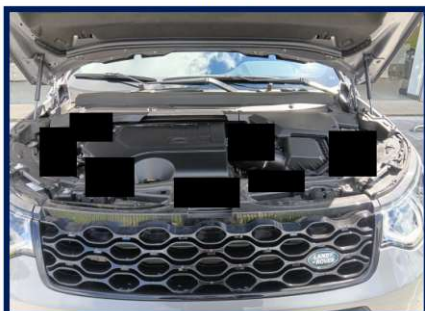
Câmbio

NÃO POSSUI CADASTRO NA BIN

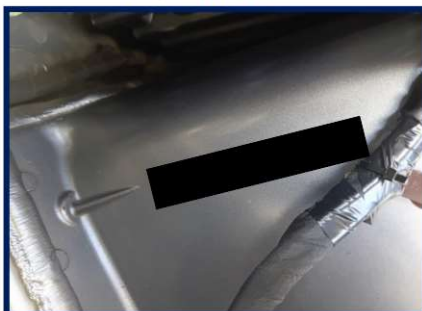
Etiqueta ETA Motor

ETA DENTRO DOS PADRÕES / NUMERAÇÃO COINCIDE COM O CHASSI

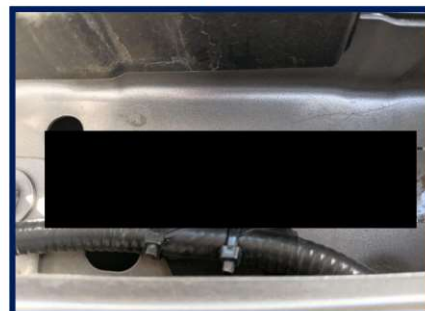
Chassi

DENTRO DOS PADRÕES HABITUAIS DO FABRICANTE

REGIÃO ÍNTEGRA

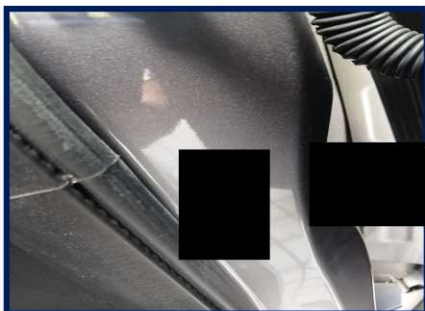
Foto eta coluna

ETA DENTRO DOS PADRÕES / NUMERAÇÃO COINCIDE COM O CHASSI

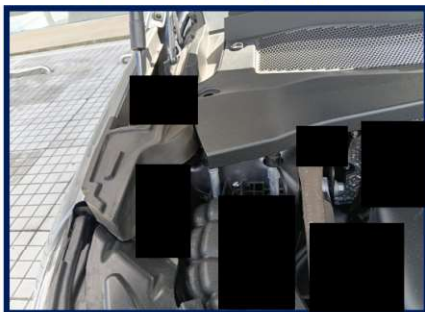
Torre amort diant/direita

| TORRE DO AMORTECEDOR DIANTEI. DIR. : | SEM AVARIAS APARENTES |

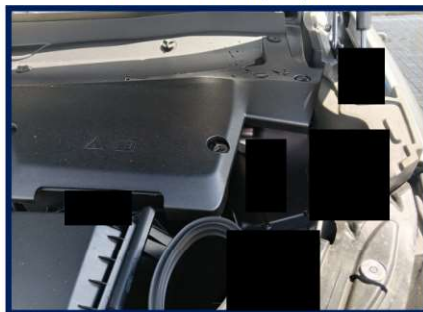
Torre amort diant/esquer

| TORRE DO AMORTECEDOR DIANTEI. ESQ. : | SEM AVARIAS APARENTES |

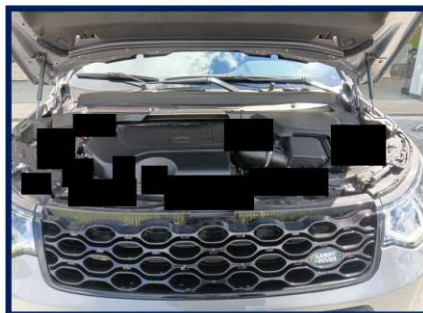
Painel Dianteiro

| PAINEL DIANT. INF./SUP. OU ALMA DO PARACHOQUE: | SEM AVARIAS APARENTES |

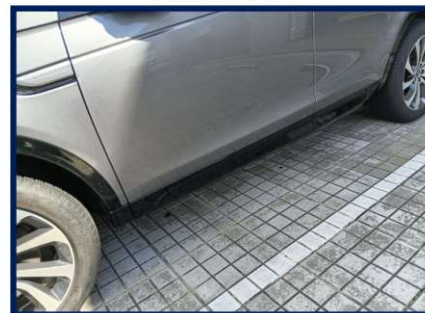
Caixa De Ar Esq

| CAIXA DE AR ESQUERDA . : | SEM AVARIAS APARENTES |

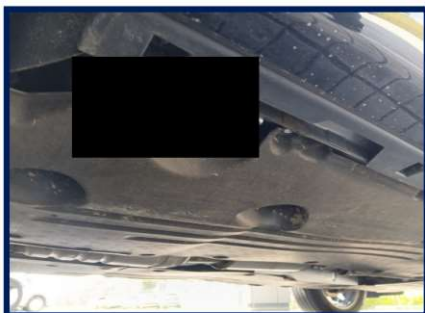
Assoalho Central

| ASSOALHO DO MONOBLOCO (HABITÁCULO, ÁREA VISÍVEL) . : | SEM AVARIAS APARENTES (ÁREA VISÍVEL) |

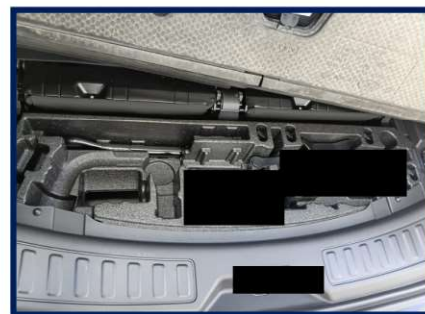
Assoalho Int. Portamalas

| ASSOALHO DO PORTAMALAS / CAÇAMBA . : | SEM AVARIAS APARENTES (ÁREA VISÍVEL) |

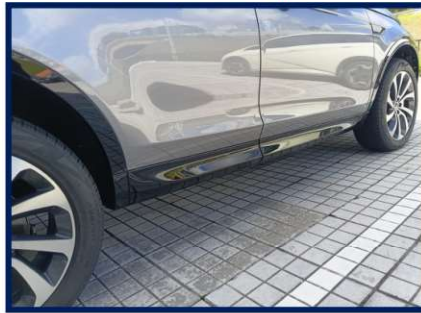
CAIXA DE AR DIR.

| CAIXA DE AR DIREITA . : | SEM AVARIAS APARENTES |
