**DADOS COMPLETOS:**

**DADOS DO VEÍCULO:**

| Nº DO CHASSI NA BIN: | | MODELO/VERSÃO: | I/FORD RANGER LTDPD3D4A |

FOTOGRAFIAS DA VISTORIA

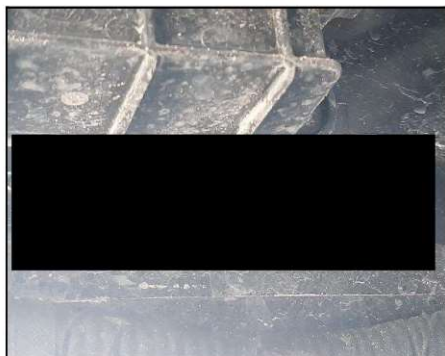
CHASSI

- 02-Numeração dentro do padrão do fabricante (OK)  
03- Numeração é a mesma que consta cadastrada no BIN (OK)

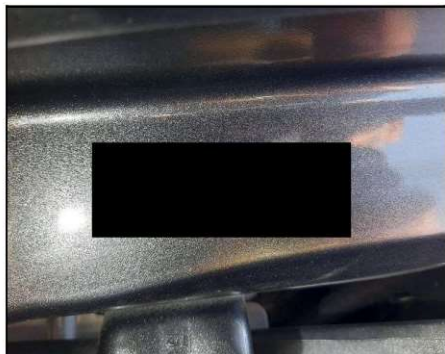
ETIQUETA DO CHASSI

- 01-ORIGINAL (OK)

- 01-Original (OK)

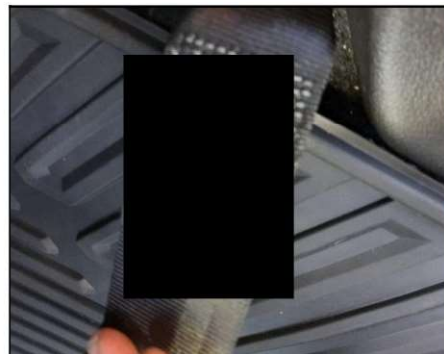
ETIQUETA DO CINTO

- 01-compátivel com o ano do veículo

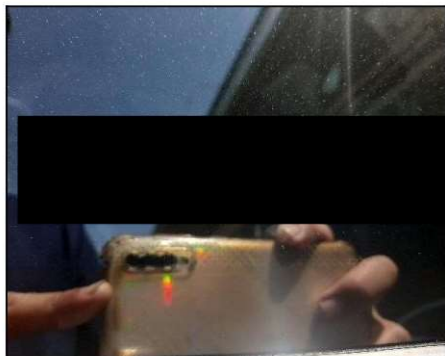
GRAVAÇÃO DOS VIDROS

04-Vidro não original

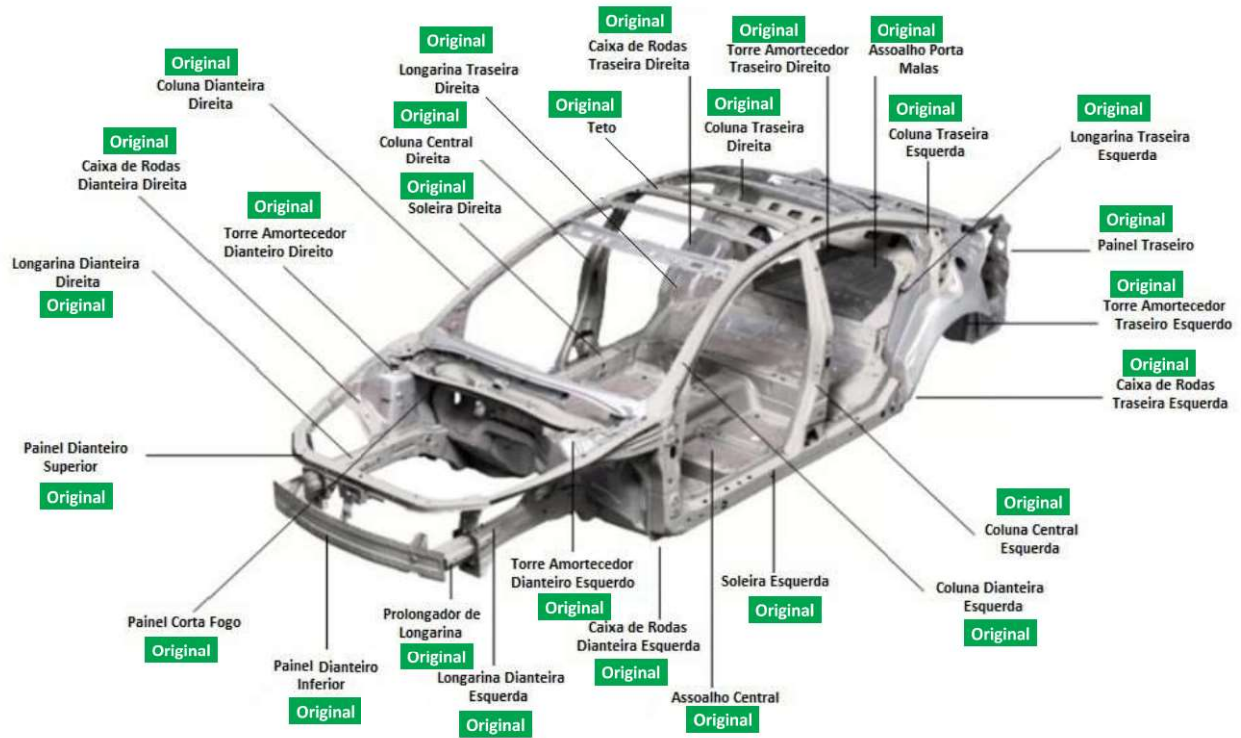
ORIGINALIDADE ESTRUTURAL

- 01-Não possui vestígio aparente de avaria, corte e/ou reparo significativo nas partes estruturais da carroçaria (OK)
