## LAUDO DE VISTORIA CAUTELAR

**M.BENZ/GLA200FF STY**

**2019/ 2019 - CINZA - ALCOOL/GASOLINA**

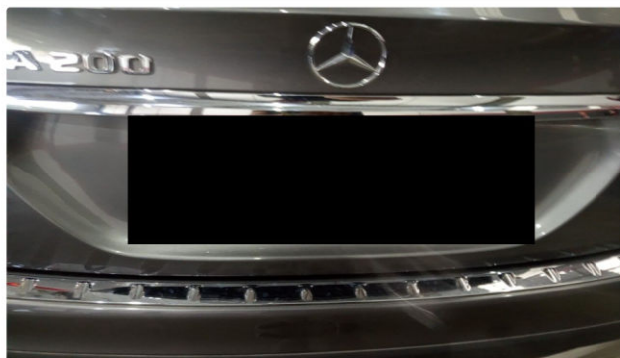
Placas (PIV)

✓ 208 - Sem vestígios de irregularidades.

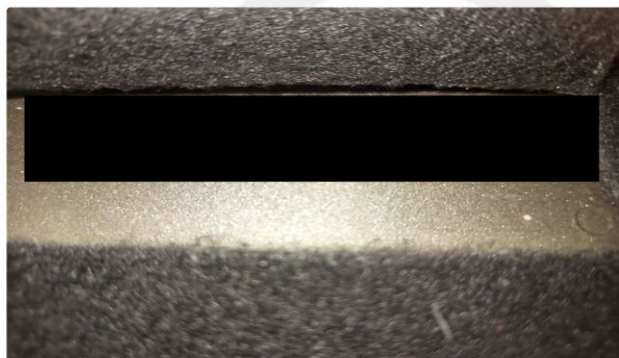
Gravação do Chassi

✓ 018 - Gravação identificadora sem vestígios aparentes de adulteração.

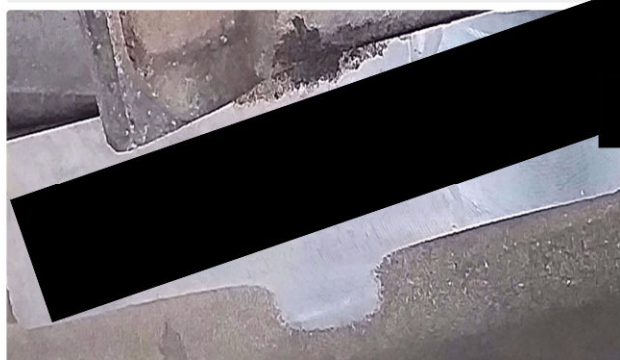
Gravação do Motor

✓ 018 - Gravação identificadora sem vestígios aparentes de adulteração.

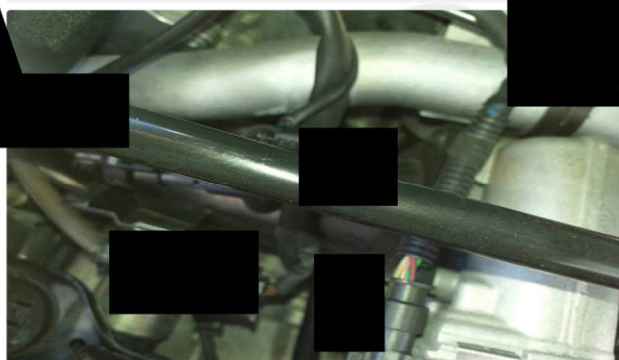
Gravação do Câmbio

✓ 018 - Gravação identificadora sem vestígios aparentes de adulteração.

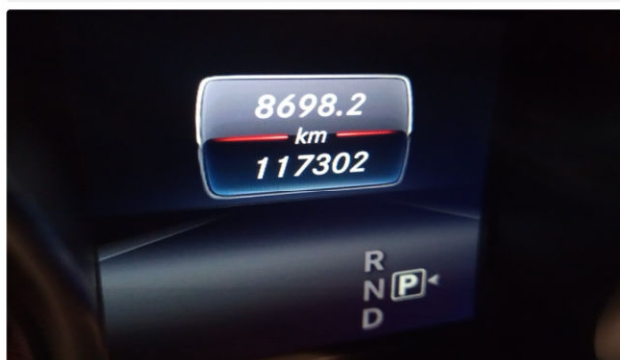
Hodômetro

✓ 249 - Registro fotografado/observado.
