## LAUDO DE PERÍCIA CAUTELAR

**AUDI/Q3 1.4TFSI/AUDI/Q3 1.4TFSI**

**2018/ 2019 - PRETA - ALCOOL/GASOLINA**

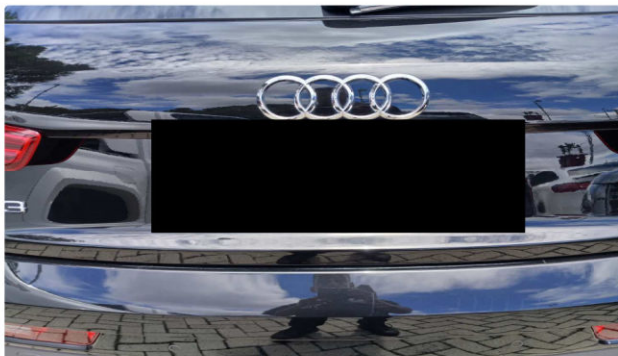
Placas (PIV)

✓ 208 - Sem vestígios de irregularidades.

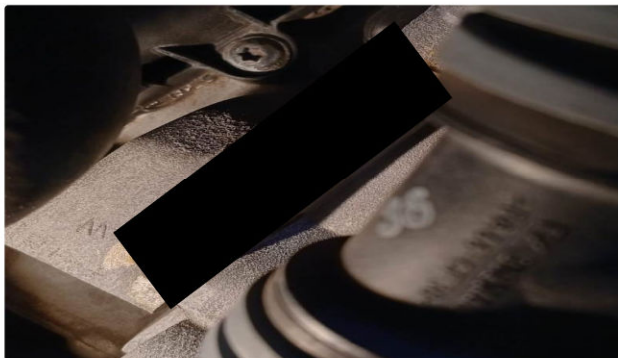
Gravação do Motor

✓ 048 - Gravação identificadora confere com os registros dos bancos de dados oficiais.  
✓ 018 - Gravação identificadora sem vestígios aparentes de adulteração.

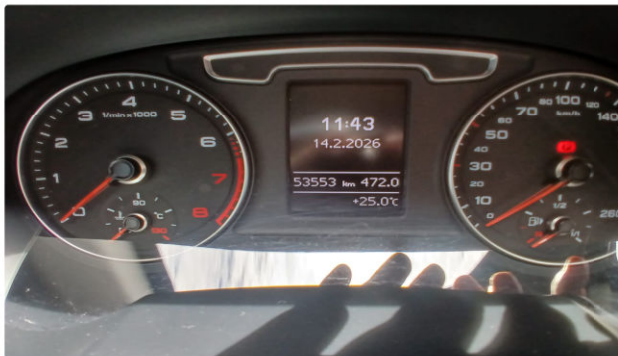
Hodômetro

✓ 249 - Registro fotografado/observado.

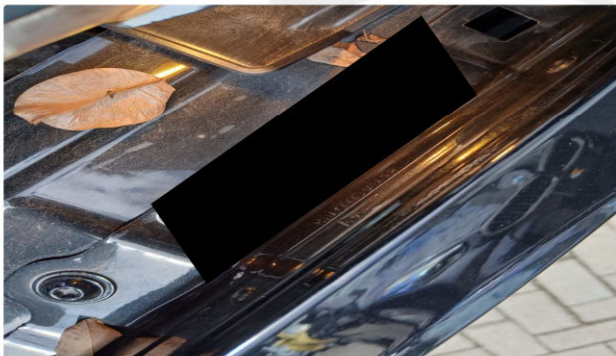
Eta/VIS

✓ 249 - Registro fotografado/observado.
