## LAUDO DE PERÍCIA CAUTELAR

I/M.BENZ AMGGLC43/I/M.BENZ AMGGLC43  
2017/ 2018 - BRANCA - GASOLINA

7PLACE

APROVADO

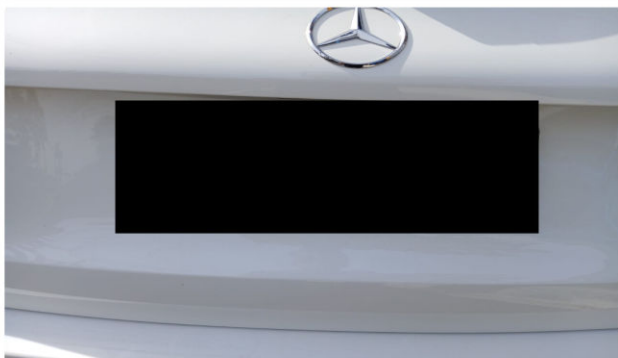
Placas (PIV)

✓ 208 - Sem vestígios de irregularidades.

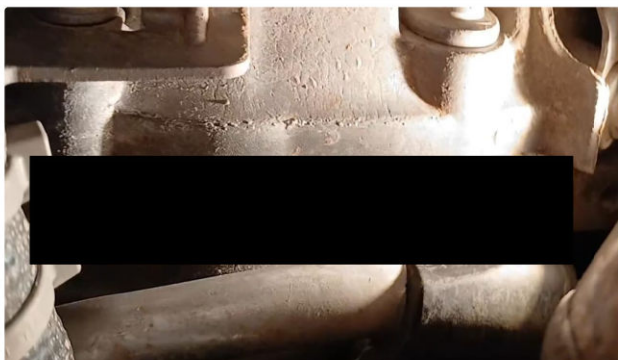
Gravação do Motor

✓ 048 - Gravação identificadora confere com os registros dos bancos de dados oficiais.  
✓ 018 - Gravação identificadora sem vestígios aparentes de adulteração.

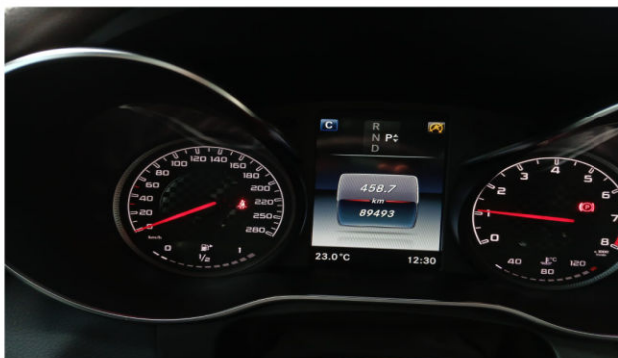
Hodômetro

✓ 249 - Registro fotografado/observado.

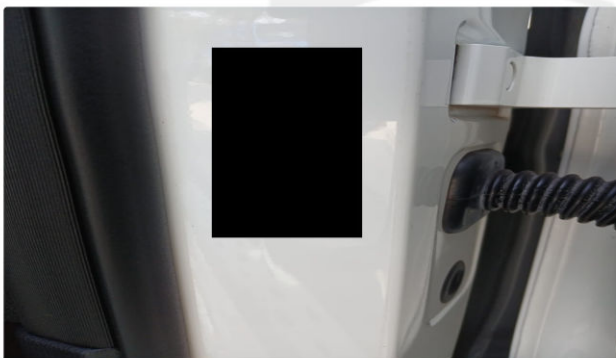
Eta/VIS

✓ 249 - Registro fotografado/observado.
