## LAUDO DE PERÍCIA CAUTELAR

I/LR R.R SPT 3.0 TD HSE/I/LR R.R SPT 3.0 TD HSE  
2018/ 2018 - PRETA - DIESEL

APROVADO

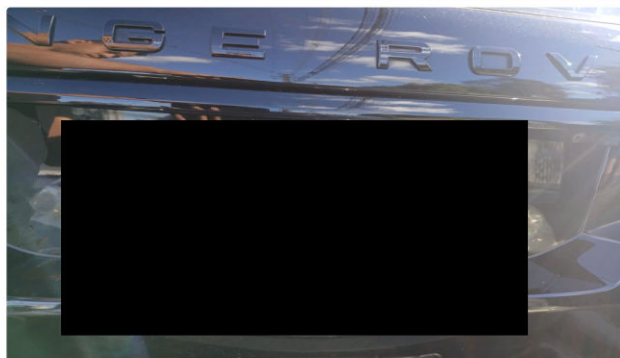
Placas (PIV)

✓ 208 - Sem vestígios de irregularidades.

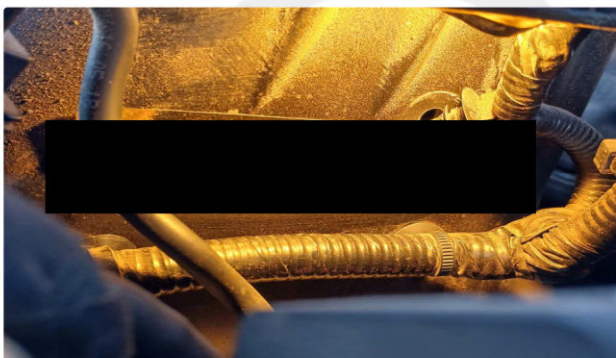
Gravação do Chassi

✓ 018 - Gravação identificadora sem vestígios aparentes de adulteração.

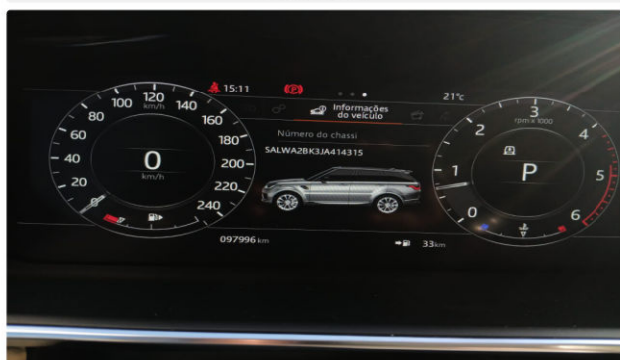
Hodômetro

✓ 249 - Registro fotografado/observado.

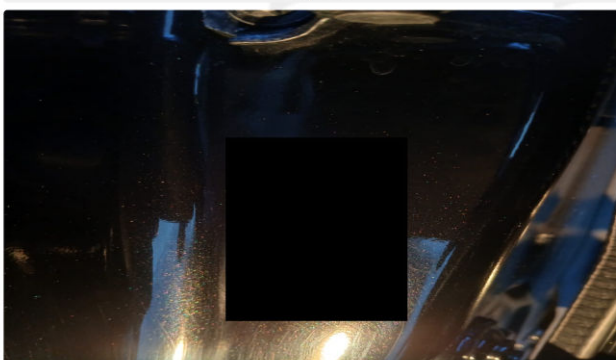
Eta/VIS

✓ 249 - Registro fotografado/observado.

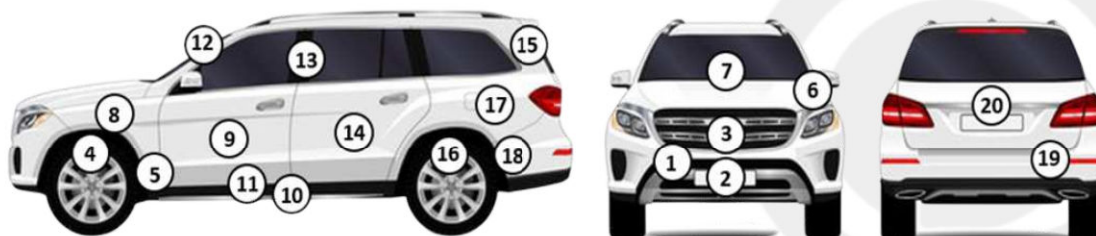
| 1 - Envolvente/para choque dianteiro | Reparado |
| 2 - Alma para choque dianteiro/painel front inferior/crashbox | Danificado |
| 3 - Painel frontal superior | Danificado |
| 8 - Para lama/folha lateral dianteira esquerda | Reparado |
| 14 - Porta traseira esquerda | Reparado |
| 17 - Folha lateral traseira esquerda | Reparado |
