## LAUDO DE PERÍCIA CAUTELAR

I/MINI COUNTRYMAN PHEV/I/MINI COUNTRYMAN PHEV  
2022/ 2023 - AZUL - GASOLINA/ELETRICO

Solicitante

7PLACE

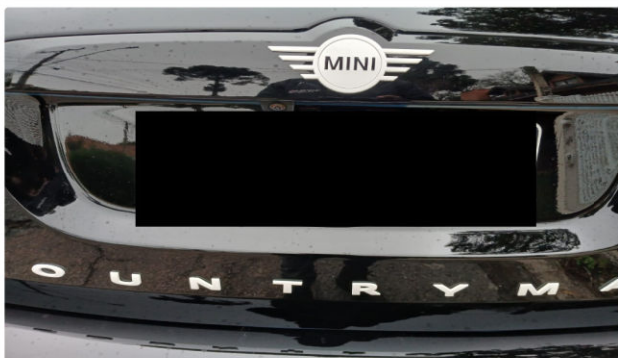
Placas (PIV)

✓ 208 - Sem vestígios de irregularidades.

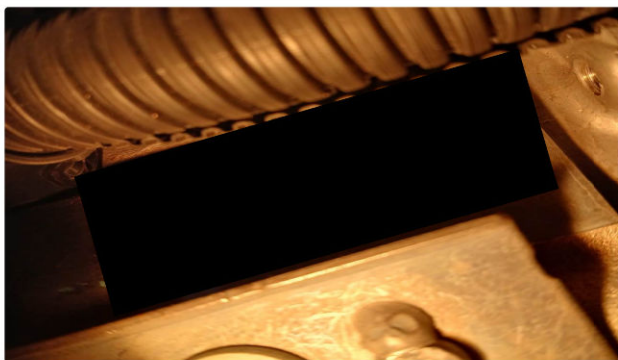
Gravação do Motor

✓ 049 - Gravação identificadora cadastrada parcialmente nos bancos de dados oficiais.  
✓ 018 - Gravação identificadora sem vestígios aparentes de adulteração.

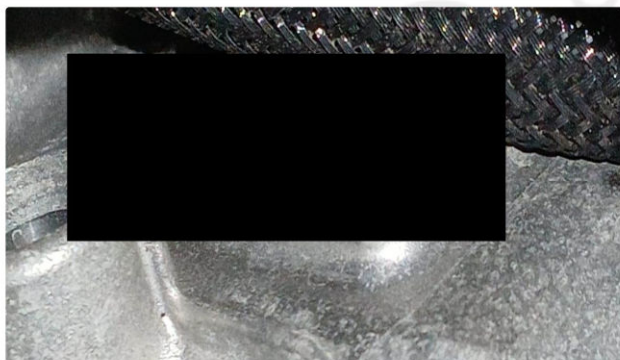
Gravação do Câmbio

✓ 018 - Gravação identificadora sem vestígios aparentes de adulteração.  
✓ 074 - Não registrada nos bancos de dados dos órgãos competentes / BIN

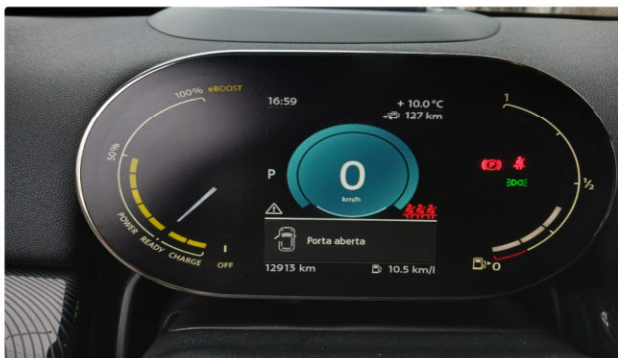
Hodômetro

✓ 249 - Registro fotografado/observado.

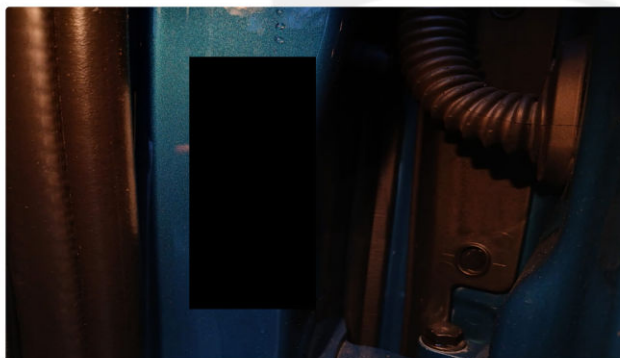
Eta/VIS

✓ 249 - Registro fotografado/observado.
