## LAUDO DE PERÍCIA CAUTELAR

I/BMW M2/I/BMW M2

2017/ 2017 - PRETA - GASOLINA

APROVADO

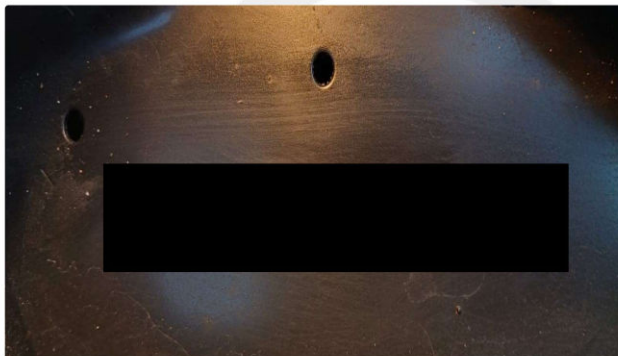
Gravação do Chassi

✓ 018 - Gravação identificadora sem vestígios aparentes de adulteração.

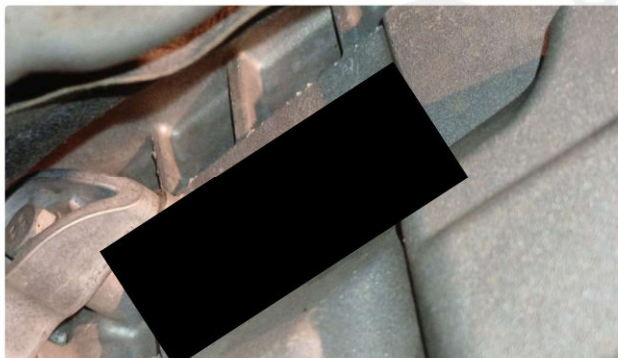
Gravação do Câmbio

✓ 018 - Gravação identificadora sem vestígios aparentes de adulteração.  
✓ 074 - Não registrada nos bancos de dados dos órgãos competentes / BIN

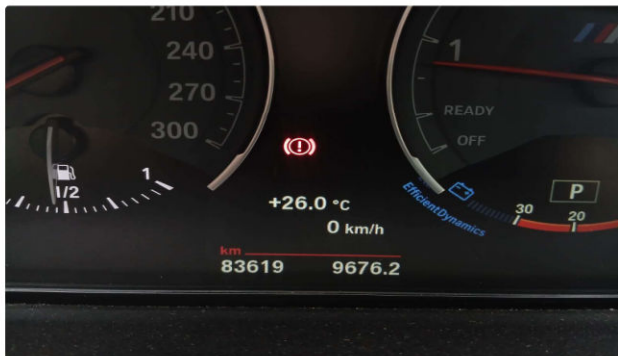
Hodômetro

✓ 249 - Registro fotografado/observado.

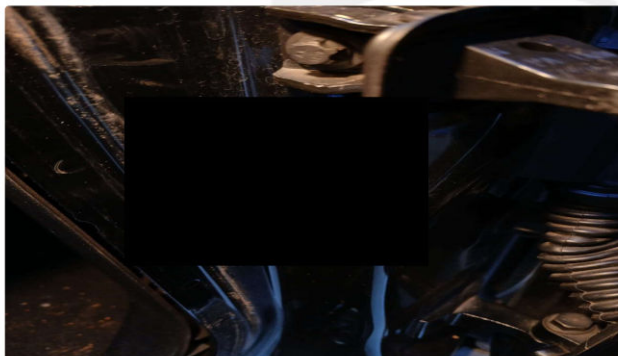
Eta/VIS

✓ 249 - Registro fotografado/observado.

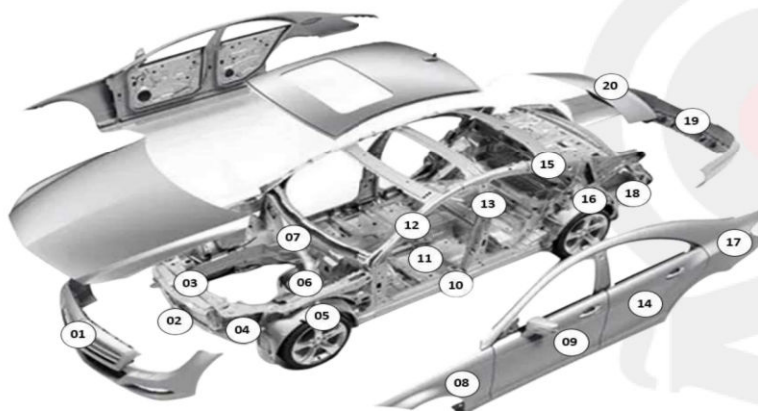
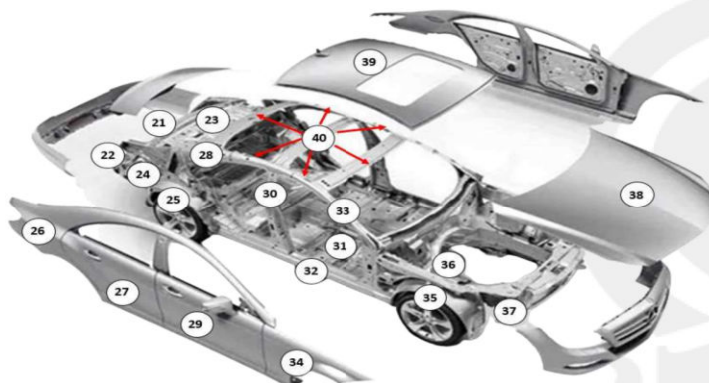
AVALIAÇÃO ESTRUTURAL

| ● 20 - Capô/tampa do porta malas/caçamba/painel traseiro | Reparado |

✓ PEQUENO REPARO DE FUNILARIA E PINTURA NA TAMPA DO PORTA-MALAS.

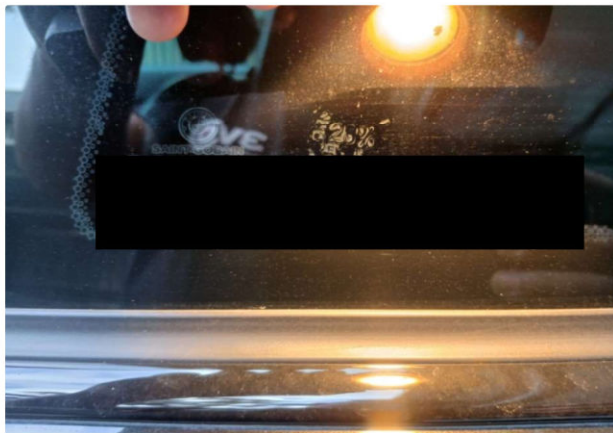
Gravação do VIS no vidro

✓ 128 - Não original

⚠ 070 - Sem gravação identificadora.
