## LAUDO DE PERÍCIA CAUTELAR

I/BMW IX XDRIVE40/I/BMW IX XDRIVE40

2022/ 2023 - BRANCA - ELETRICO/FONTE EXTERNA

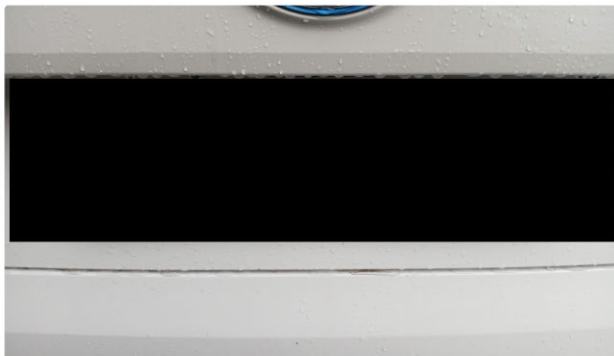
Placas (PIV)

✓ 208 - Sem vestígios de irregularidades.

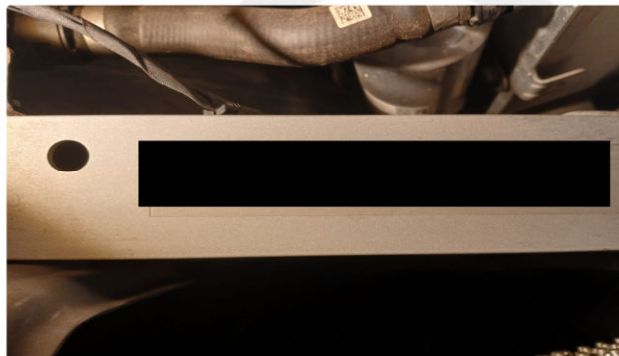
Gravação do Chassi

✓ 018 - Gravação identificadora sem vestígios aparentes de adulteração.

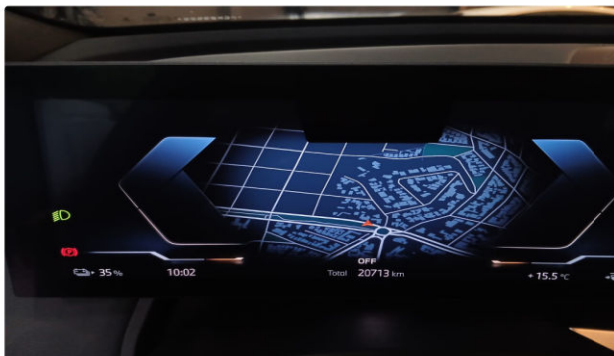
Hodômetro

✓ 249 - Registro fotografado/observado.

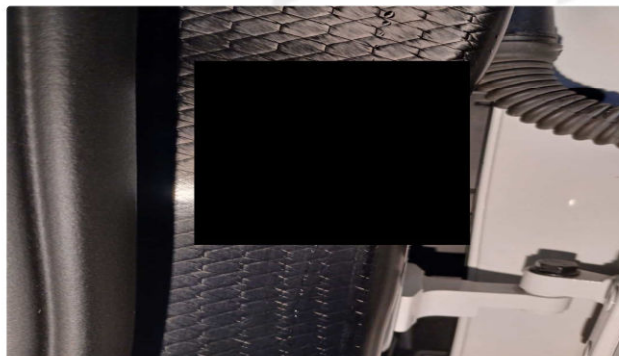
Eta/VIS

✓ 249 - Registro fotografado/observado.

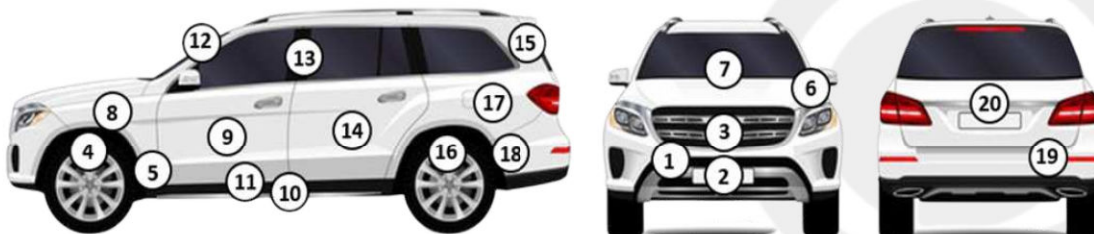
| 16 - Caixa de roda traseira esquerda | Danos/Reparos área crítica |
| 17 - Folha lateral traseira esquerda | Danos/Reparos área crítica |

REPAROS DE FUNILARIA E PINTURA NA FOLHA LATERAL TRASEIRA ESQUERDA E PARA-LAMA DIANTEIRO DIREITO. VEÍCULO PARCIALMENTE REVESTIDO DE CARBONO. FAZ NECESSÁRIO INFORMAR QUE O VEÍCULO EXAMINADO CONTÉM 2 MOTORES ( DIANTEIRO E TRASEIRO ). NA BASE NACIONAL ESTÁ CADASTRADO NO MOTOR TRASEIRO, PORÉM NA BASE ESTADUAL, E NO CRLV, FOI REGISTRADO E CADASTRADO O MOTOR DIANTEIRO. POR ESTE MOTIVO QUE ESTÁ DIVERGENTE DA BASE NACIONAL, PORÉM JÁ REGULARIZADO NA BASE ESTADUAL.
