## LAUDO DE PERÍCIA CAUTELAR

I/AUDI SQ8 SB E TRON/I/AUDI SQ8 SB E TRON  
2023/ 2024 - CINZA - ELETRICO/FONTE EXTERNA

7PLACE

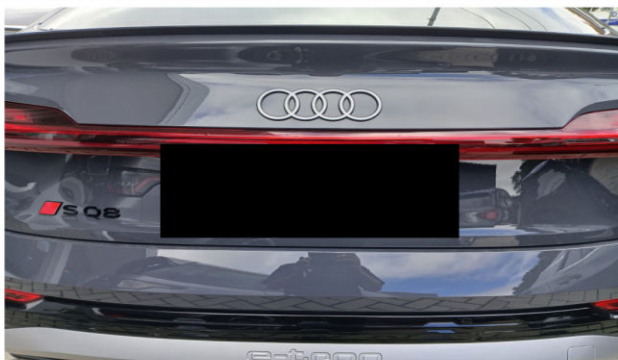
Placas (PIV)

✓ 208 - Sem vestígios de irregularidades.

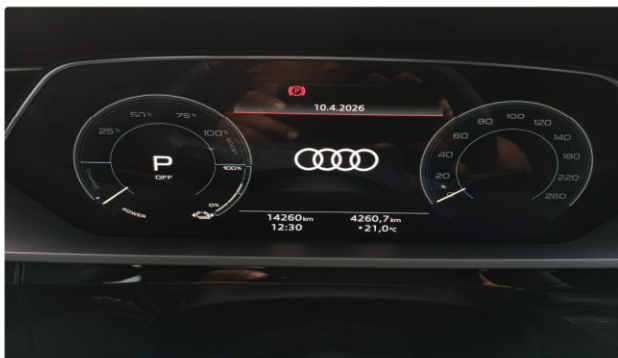
Hodômetro

✓ 249 - Registro fotografado/observado.

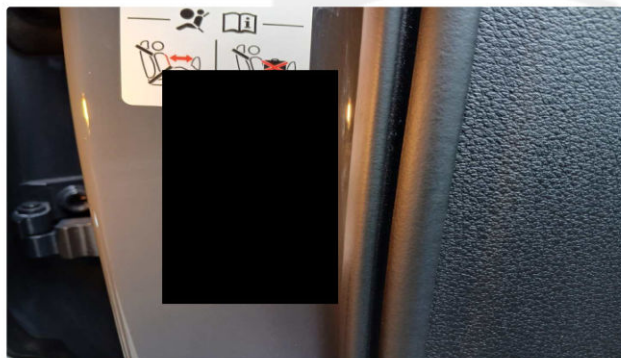
Eta/VIS

✓ 249 - Registro fotografado/observado.

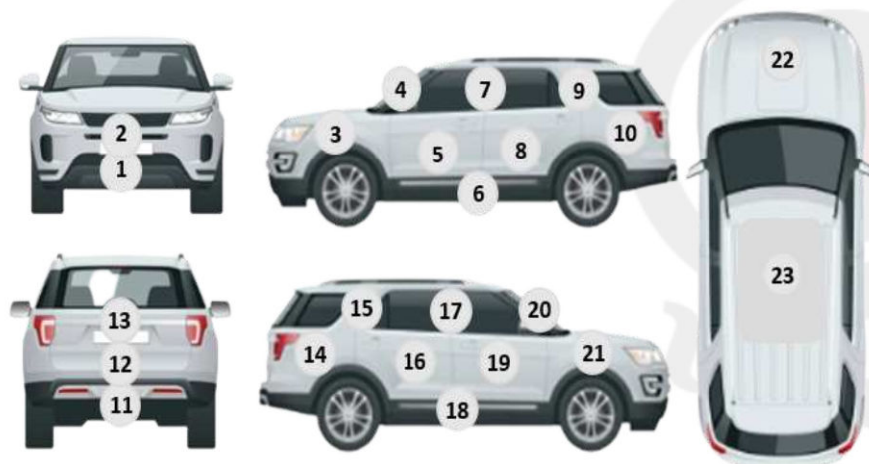
| 14 - Para lama/folha lateral traseira direita | Repintada |
| 16 - Porta traseira direita | Repintada |

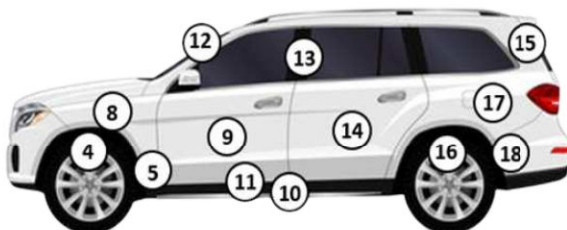
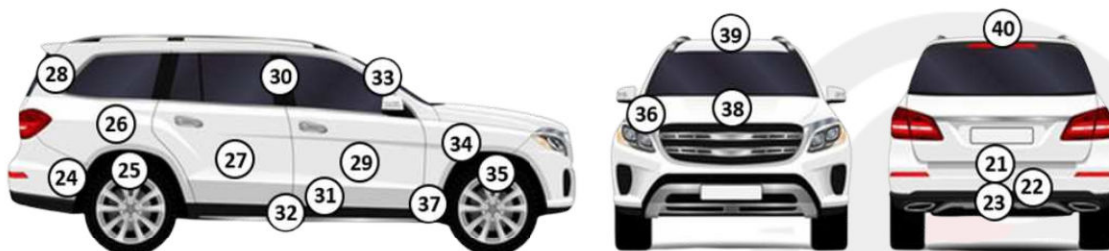
| 26 - Folha lateral traseira direita | Reparado |
| 27 - Porta traseira direita | Reparado |

✓ REPAROS DE FUNILARIA E PINTURA NA FOLHA LATERAL TRASEIRA DIREITA E PORTA TRASEIRA DIREITA.
