## LAUDO DE PERÍCIA CAUTELAR

**I/PORSCHE CAYENNE CP PHE/I/PORSCHE CAYENNE CP PHE**  
**2022/ 2022 - BRANCA - GASOLINA/ELETRICO**

**APROVADO**

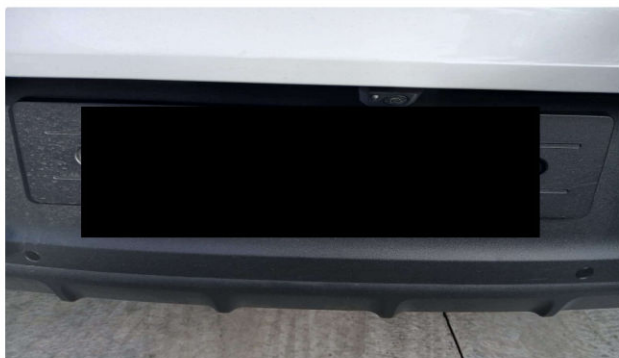
Placas (PIV)

✓ 208 - Sem vestígios de irregularidades.

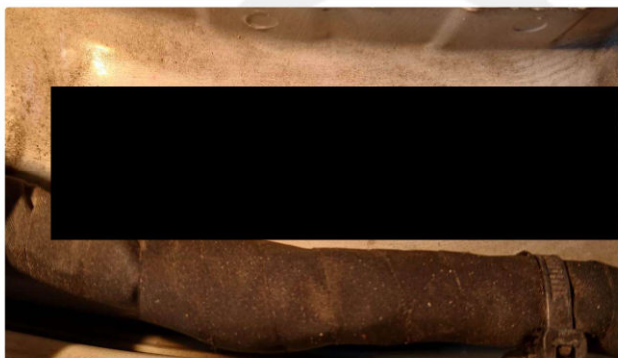
Gravação do Chassi

✓ 018 - Gravação identificadora sem vestígios aparentes de adulteração.

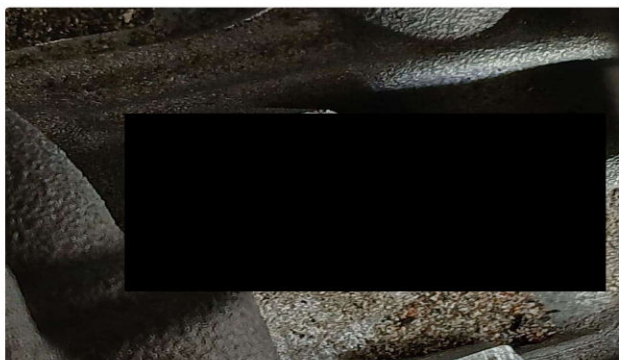
Gravação do Motor

✓ 048 - Gravação identificadora confere com os registros dos bancos de dados oficiais.

✓ 018 - Gravação identificadora sem vestígios aparentes de adulteração.

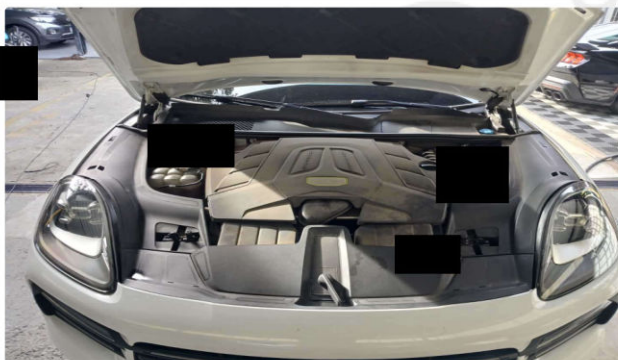
Gravação do Câmbio

⚠ 066 - Gravação identificadora obstruída/sem acesso (necessária a remoção da obstrução para análise).

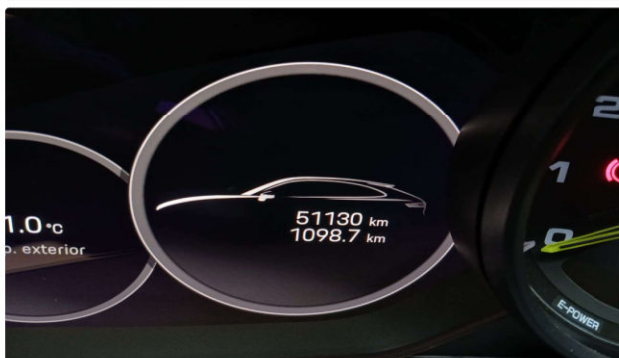
Hodômetro

✓ 249 - Registro fotografado/observado.

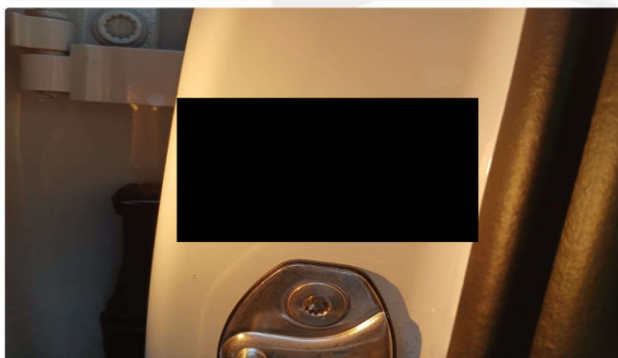
Eta/VIS

✓ 249 - Registro fotografado/observado.
