## LAUDO DE PERÍCIA CAUTELAR

I/M.BENZ AMG GLE63S CO/I/M.BENZ AMG GLE63S CO  
2022/ 2023 - PRETA - GASOLINA/ELETRICO

7PLACE

APROVADO

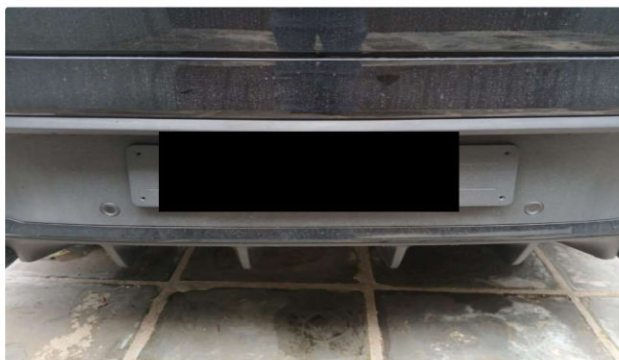
Placas (PIV)

✓ 208 - Sem vestígios de irregularidades.

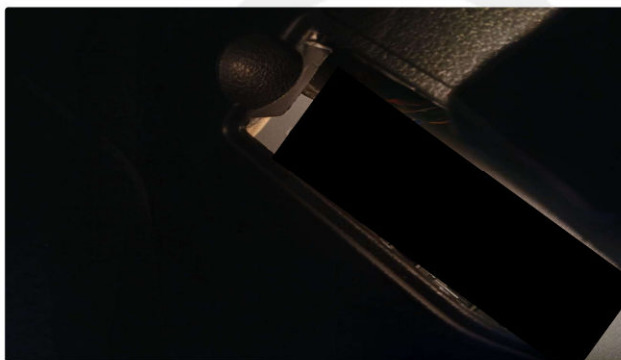
Gravação do Chassi

✓ 018 - Gravação identificadora sem vestígios aparentes de adulteração.

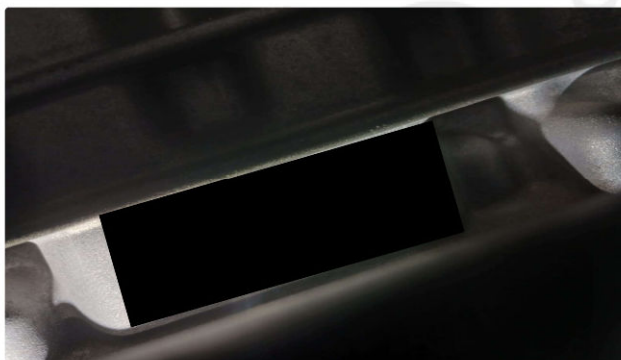
Gravação do Câmbio

✓ 018 - Gravação identificadora sem vestígios aparentes de adulteração.  
✓ 074 - Não registrada nos bancos de dados dos órgãos competentes / BIN

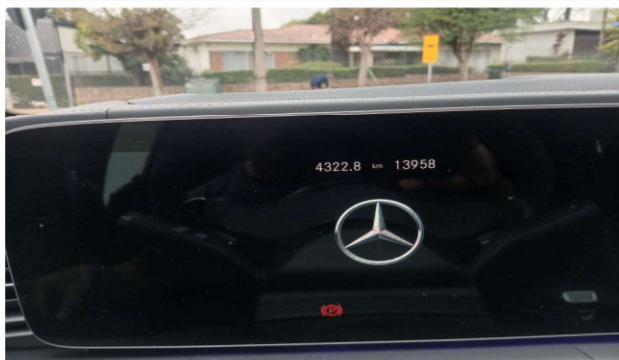
Hodômetro

✓ 249 - Registro fotografado/observado.

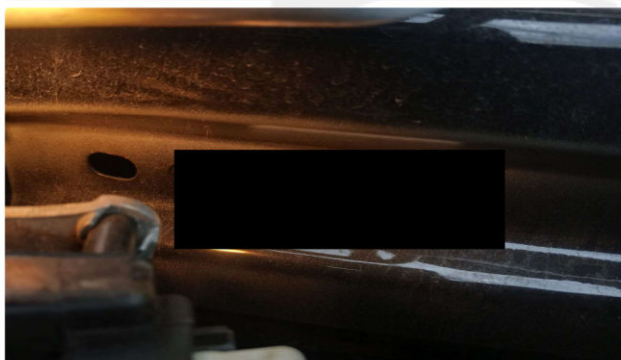
Eta/VIS

✓ 249 - Registro fotografado/observado.

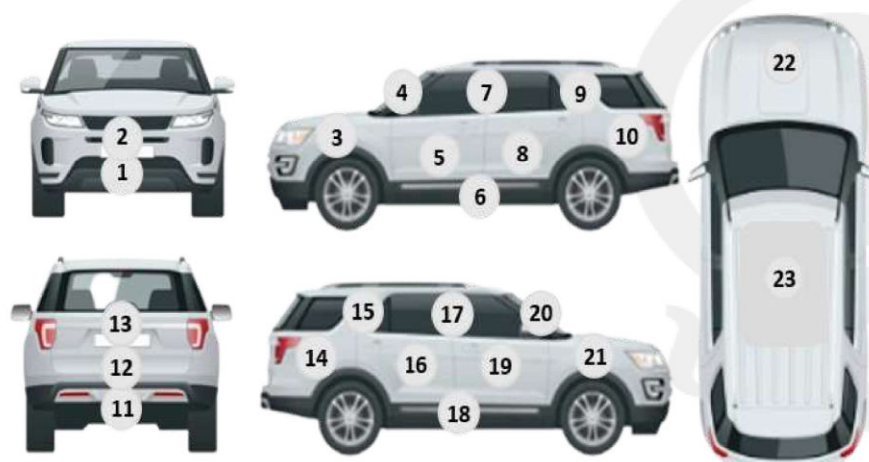
## AVALIAÇÃO DE PINTURA

| 1 - Envolvente/para choque dianteiro | Impedido de análise |
| 3 - Para lama dianteiro esquerdo | Impedido de análise |
| 21 - Para lama dianteiro direito | Impedido de análise |
| 22 - Capô/tampa do compartimento do motor | Impedido de análise |

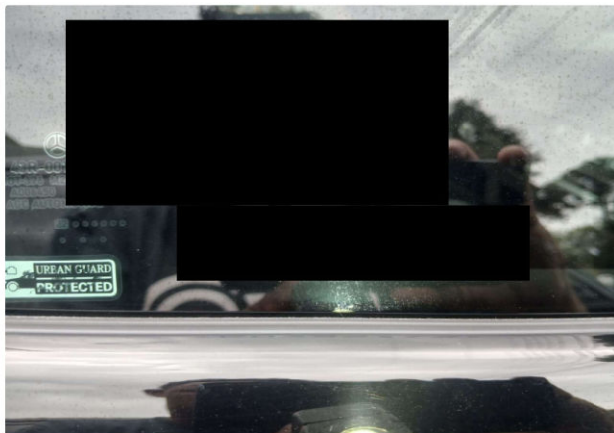
Gravação do VIS no vidro

✓ 128 - Não original
