## LAUDO DE PERÍCIA CAUTELAR

I/PORSCHE 911 CARRERA S/I/PORSCHE 911 CARRERA S  
2023/ 2024 - PRETA - GASOLINA

Solicitante

APROVADO

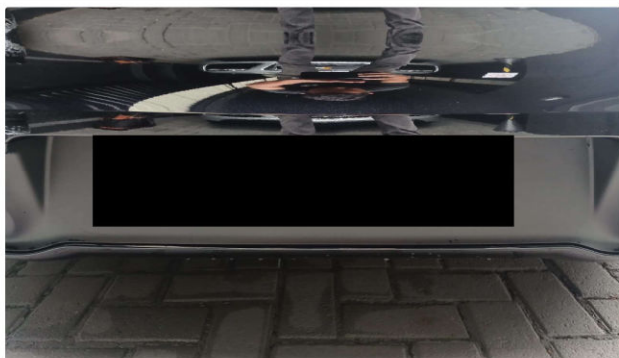
Placas (PIV)

✓ 208 - Sem vestígios de irregularidades.

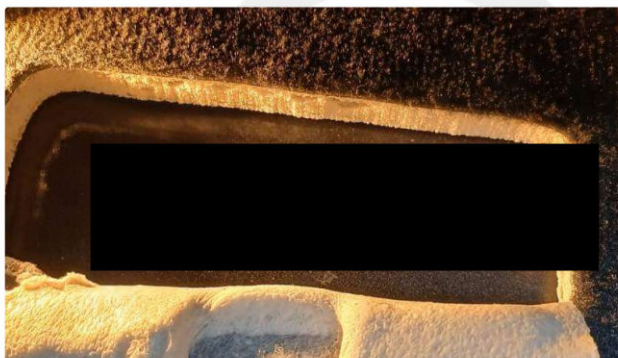
Gravação do Chassi

✓ 018 - Gravação identificadora sem vestígios aparentes de adulteração.

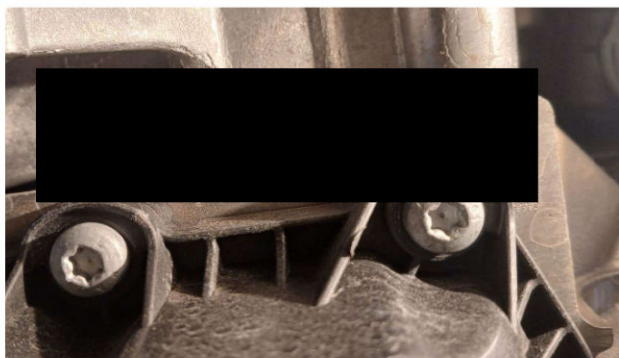
Gravação do Motor

✓ 048 - Gravação identificadora confere com os registros dos bancos de dados oficiais.  
✓ 018 - Gravação identificadora sem vestígios aparentes de adulteração.

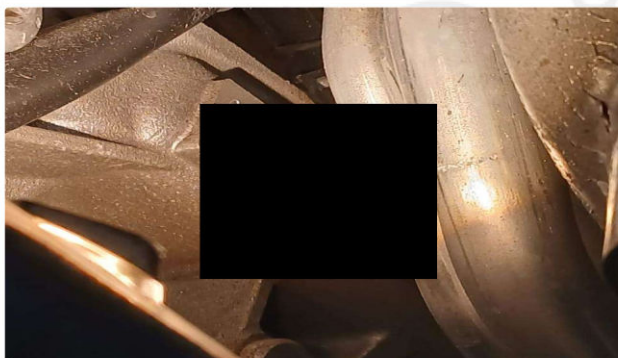
Gravação do Câmbio

⚠ 066 - Gravação identificadora obstruída/sem acesso (necessária a remoção da obstrução para análise).

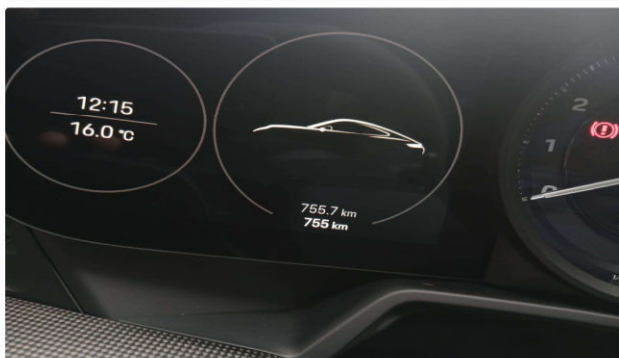
Hodômetro

✓ 249 - Registro fotografado/observado.

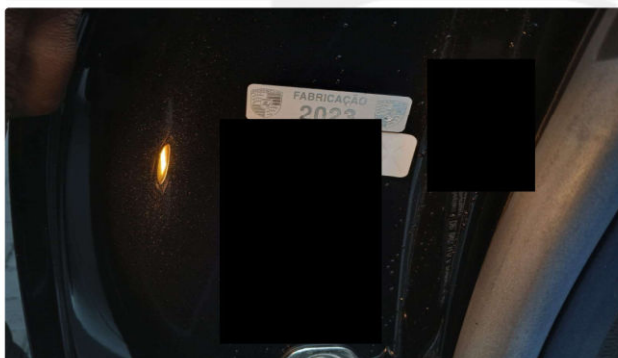
Eta/VIS

✓ 249 - Registro fotografado/observado.
