## LAUDO DE PERÍCIA CAUTELAR

I/PORSCHE 911 TARGA 4GTS/I/PORSCHE 911 TARGA 4GTS

2022/ 2022 - CINZA - GASOLINA

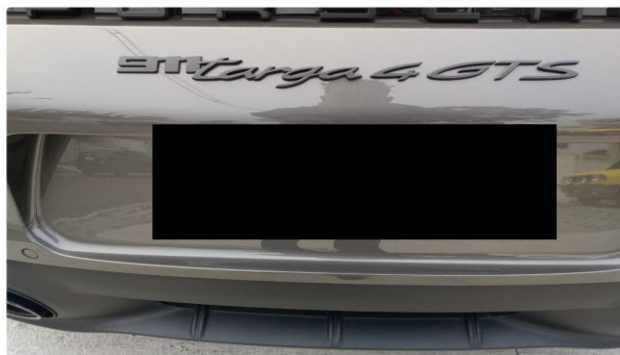
Placas (PIV)

✓ 208 - Sem vestígios de irregularidades.

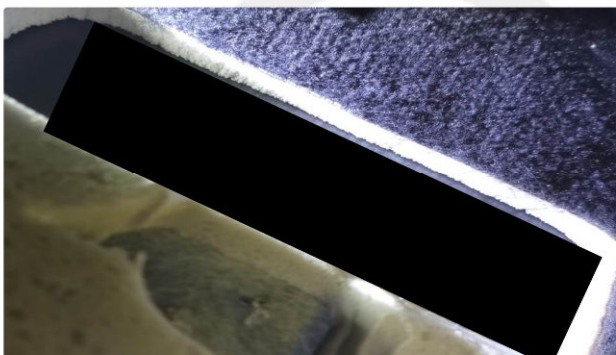
Gravação do Chassi

✓ 018 - Gravação identificadora sem vestígios aparentes de adulteração.

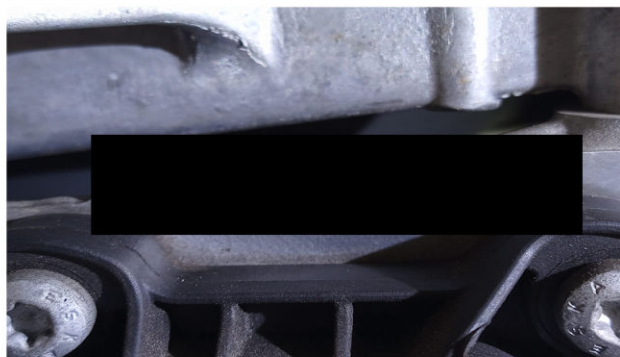
Gravação do Motor

✓ 048 - Gravação identificadora confere com os registros dos bancos de dados oficiais.  
✓ 018 - Gravação identificadora sem vestígios aparentes de adulteração.

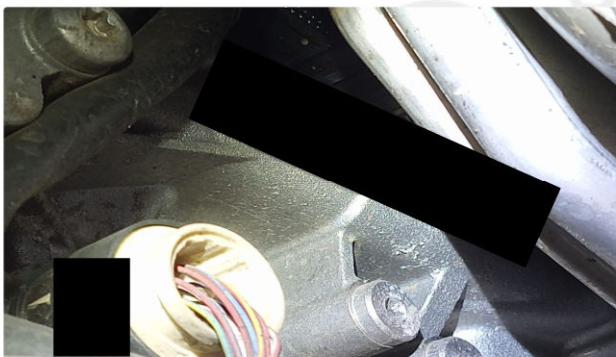
Gravação do Câmbio

✓ - 066.1 Gravação identificadora obstruída/sem acesso

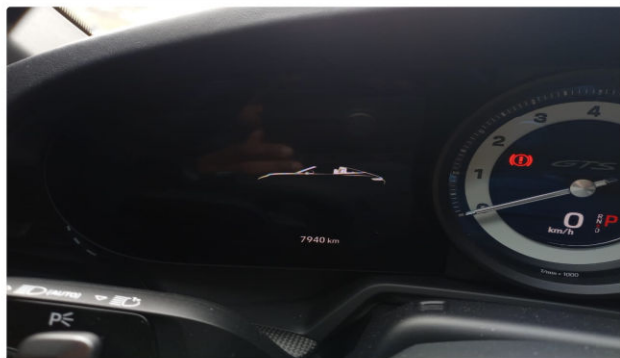
Hodômetro

✓ 249 - Registro fotografado/observado.

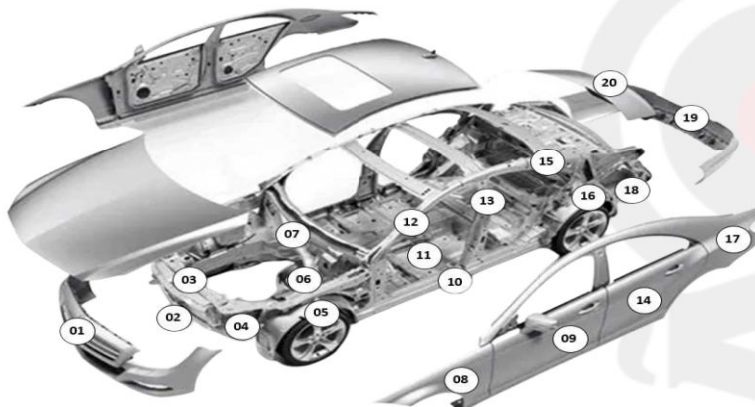
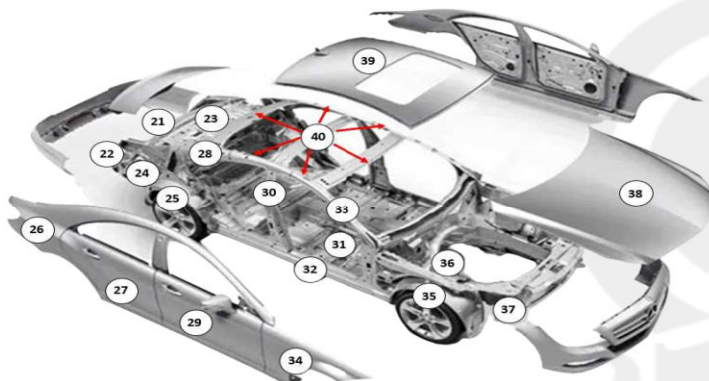
## AVALIAÇÃO ESTRUTURAL

❗ CAPÔ, PARA-LAMA DIANTEIRO ESQUERDO, PARA-LAMA DIANTEIRO DIREITO E PARA-CHOQUE DIANTEIRO: IMPEDIDOS DE ANÁLISE
