**DADOS COMPLETOS:**

**DADOS DO VEÍCULO:**

| Nº DO CHASSI NA BIN: | | MODELO/VERSÃO: | I/BMW X3 XDRIVE30E |

FOTOGRAFIAS DA VISTORIA

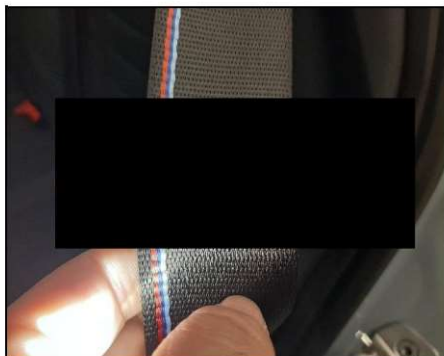
ETIQUETA DO CINTO

- 01-compatível com o ano do veículo

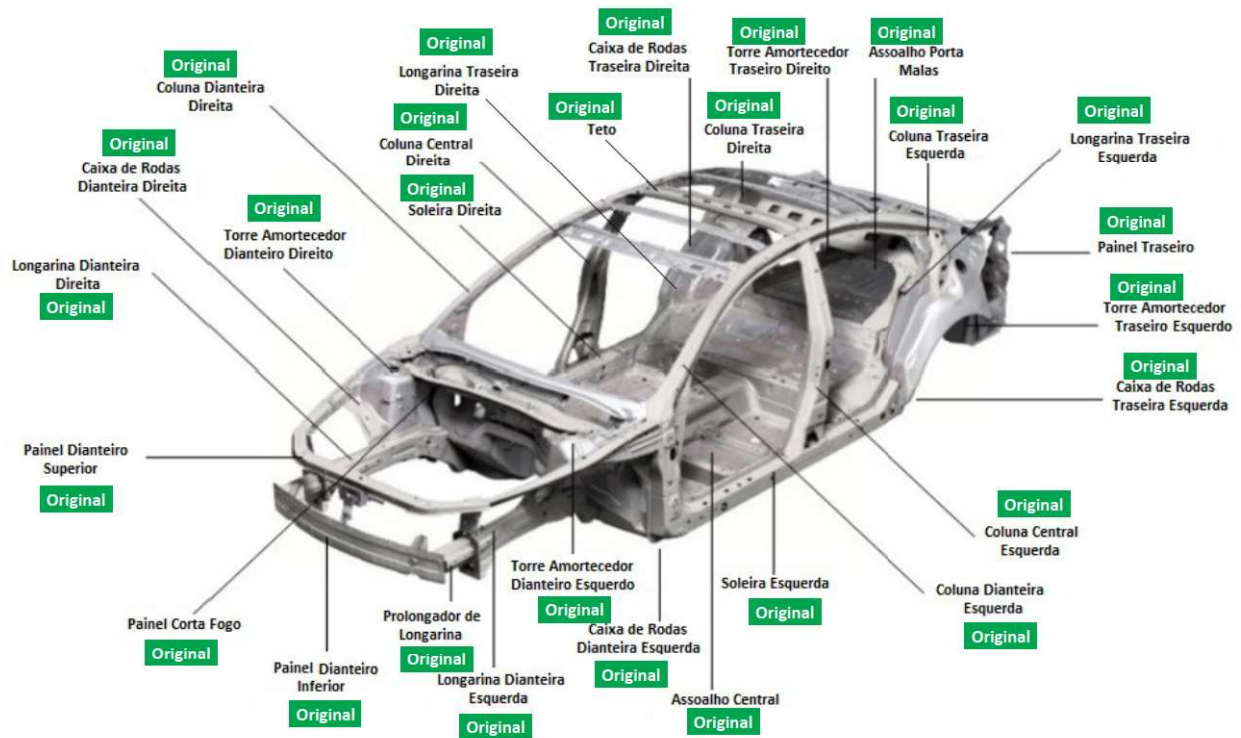
ORIGINALIDADE ESTRUTURAL

- 01-Não possui vestígio aparente de avaria, corte e/ou reparo significativo nas partes estruturais da carroçaria (OK)
